Orefaret 1, 2164 SKOGBYGDA

**Sjarmerende enebolig over to plan  
i landlige omgivelser | Garasje |  
Solrik tomt | 2 Bad | Barnevennlig**

| Tilstandsrapport ..... | 39 |

Befaringsdato: 01.08.2025

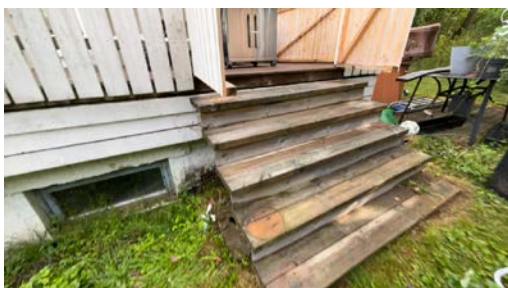
Utbedringer må påregnes pga. sikkerhet, person skader kan oppstå.

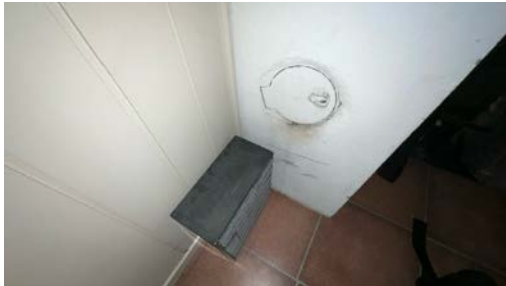
## TG 2 Rom Under Terreng

*Punktet må sees i sammenheng med 'Drenering'*

Det må påregnes oppussing/utbedringer, om dette ikke utføres kan det medføre nedstatt brukstid. Utbedringer må påregnes pga. sikkerhet, person skader kan oppstå.

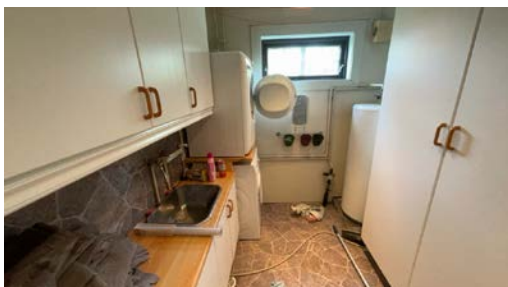
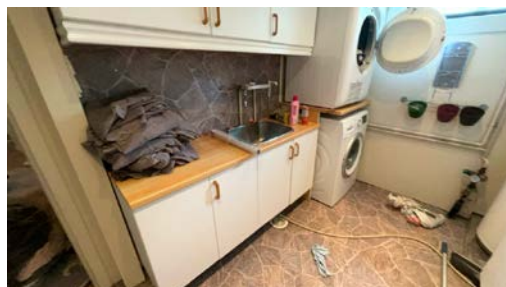
Om våtrommet ikke rehabiliteres/pusses opp kan det oppstå ytterligere skader. Bygningsdeler på bad og vaskerom må i tillegg til å få tilstandsgrad opp mot kravene som gjaldt da de ble bygget, også kontrolleres mot dagens krav. På bakgrunn av at bruken av slike rom har endret seg vesentlig opp gjennom årene. Om badet ikke rehabiliteres/pusses opp kan det oppstå skader. Det vil da være opp til kjøper å oppgradere badet eller annet våtrom. Oppussing/rehabiliteringer må påregnes. Risiko ved bruk/endret bruk er vannskader på badet og tilstøtende konstruksjoner. Eldre membran sprekker og blir porøst som da ikke holder vannetthet.

**Kostnadsestimat: Over 300 000**

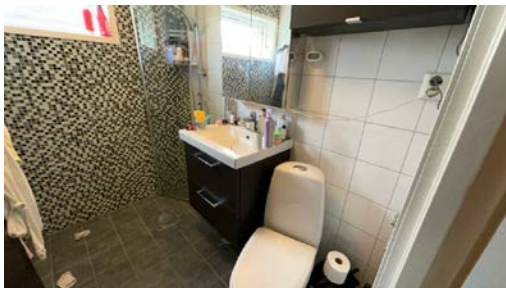
## UNDERETASJE > BAD

### TG 2 Overflater vegger og himling

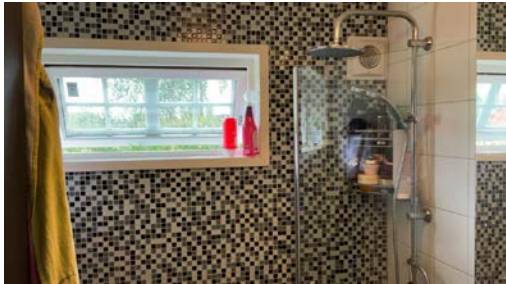
## UNDERETASJE > BAD

### TG 2 Overflater Gulv

- Til tross for avviket i fall/høydeforskjell til sluk, vil gulvet fortsatt kunne lede vann mot sluket, men med redusert effektivitet. Dette kan potensielt øke risikoen for vannansamling i enkelte områder av badet.
- Det må foretas utbedring av fallforhold.

Fare for at vann ikke renner tilstrekkelig til sluk. Oppussing/rehabiliteringer må påregnes for å lukke avviket. Fare for at vann ikke renner tilstrekkelig til sluk ved vannutstrømning på gulvflaten, det er risiko for at vann kan trekke ut til tilstøtende rom og påføre fuktskader, en oppbygging/oppkant ved terskel kan være med på å begrense dette.

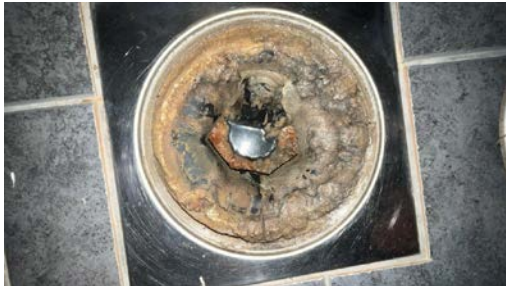
## UNDERETASJE > BAD

### TG 1 Sanitærutstyr og innredning

Det kommer ikke tilstrekkelig luft til våtrommet, konsekvens kan være undertrykk/overtrykk samt dårlig innneklima som kan gi kondensskader.
