Åsveien 11A, 1870 ØRJE

**Ørje - Bolig modernisert i 2011  
med utleieleilighet. Dobbel  
garasje.**

# Tilstandsrapport

Befaringsdato: 12.08.2024

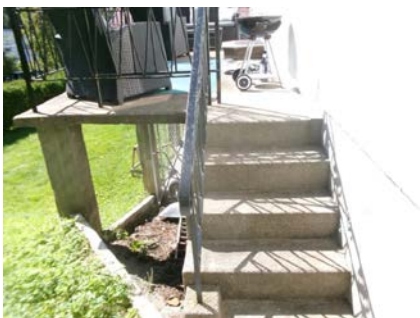
Betong trapp til terreng

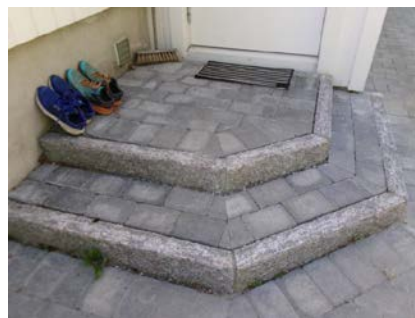
Trapp til inngangsdør 1.etg.

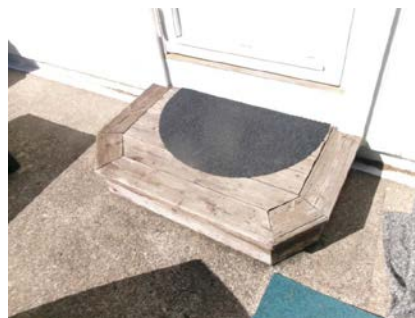
Trapp til terrasse 1.etg.

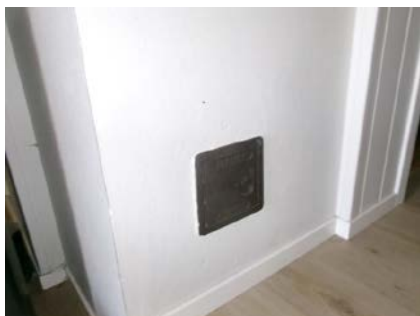
Feieluke plassert i gang, ved feiing blir det plassert stålplate under luken.

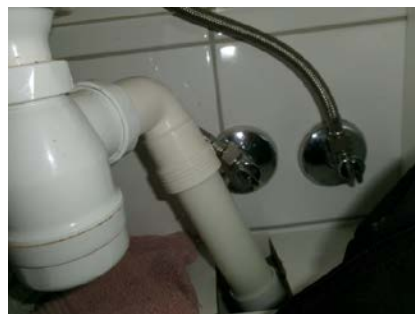
Rør i baderoms innredning.

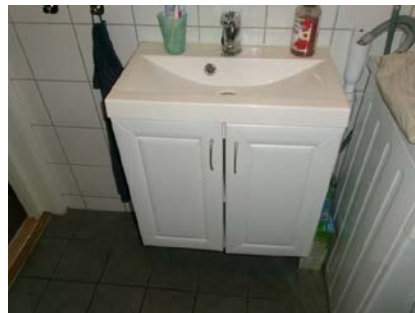
Innredning med vask.

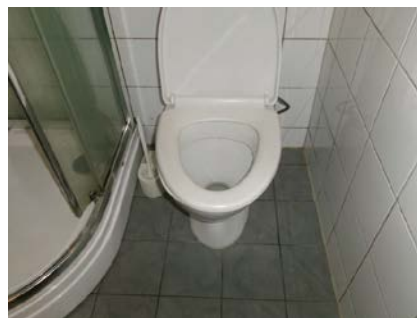
Dusjkabinett og wc

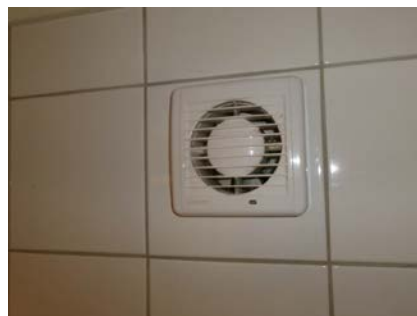
Via elektrisk styrt ventil.

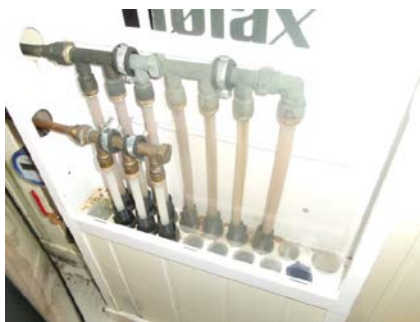
Rør-i-rør skap i underetasje, plassert i gang/teknisk rom.

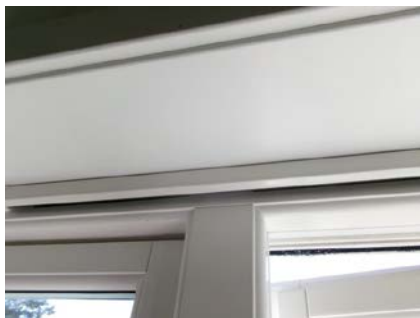
Ventiler i vinduer

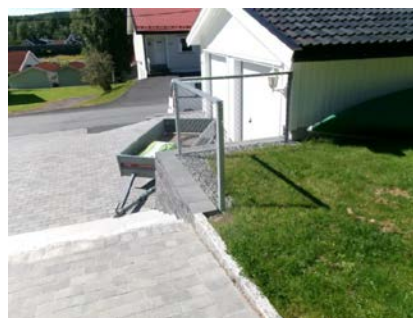
Mulig noe manglende rekkverk på muren mellom garasjen og veien.

Støtte mur av blokker
