# Tilstandsrapport

Tomannsbolig

Hukenbekken 14 , 1383 ASKER

Befaringsdato: 23.01.2026

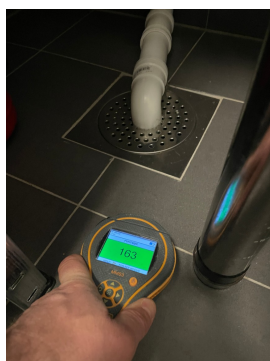
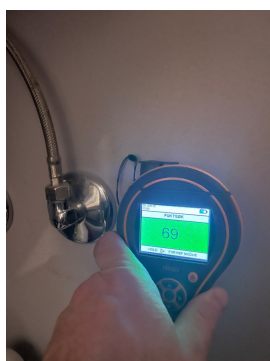
## ! TG 0 Tilliggende konstruksjoner våtrom

Vaskerommet har ingen direkte fuktpåvirkning ved daglig bruk. Hulltaking er ikke foretatt. Det er i stedet utført fuktmåling på overflater, uten tegn til unormale verdier. (Dette er en metode som kan ha avvik da måleinstrumentet kan gi utslag på materialer som leder strøm som f.eks. varmekabler, armeringsjern etc. )

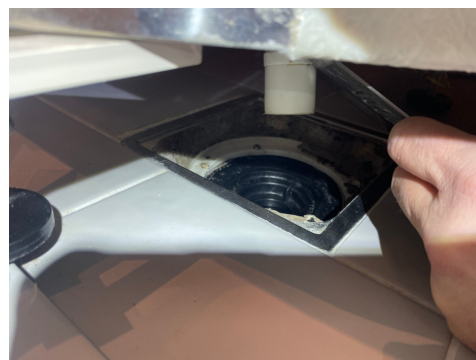
## ! TG 1 Sluk, membran og tettesjikt

Det er plastsluk og synlig banemembran under klemring med ukjent utførelse. Det har vært 3.partt kontroll Uavhengig kontroll av våtrom. Dokumenter i boligmappe.no.

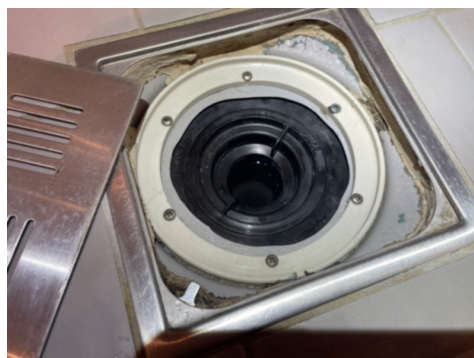
### TG 1 Sluk, membran og tettesjikt

Det er plastsluk og banemembran med ukjent utførelse.

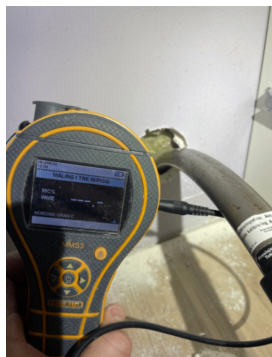
Hulltaking er foretatt uten å påvise unormale forhold. Hulltaking er foretatt i garderobe mot dusj.

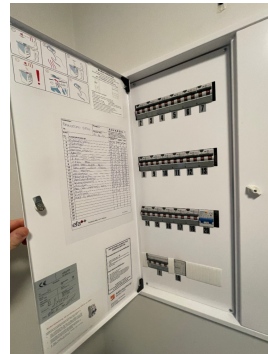
## Generell kommentar

-El-anlegg er kun beskrevet ikke kontrollert. Varmekabler, lamper, lys og andre elektriske komponenter er ikke funksjonstestet. Downlights/lys ikke demontert for kontroll. Avvik kan forekomme.  
Elektrisk anlegg fremstår i ok tilstand, jeg er ikke fagmann for feltet og anbefaler på generelt grunnlag at elektriker vurderer slike anlegg.
