Tilstandsrapport

Boligbygg med flere boenheter
-

Nøtteskrikevegen 2E , 2032 MAURA
-

Befaringsdato: 19.03.2026

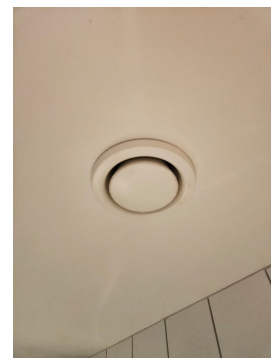
📌 TG 1 Tilliggende konstruksjoner våtrom

Hulltaking er foretatt uten å påvise unormale forhold. Hulltaking er foretatt ved/i soverom. Fuktkvotemåling (vekt%) i konstruksjonen ble målt til under 5 vekt-%

Det ble søkt etter fukt på tilgjengelige tilstøtende overflater under befaringen, der det ikke ble avdekket unormale verdier.

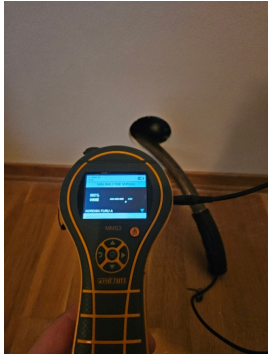
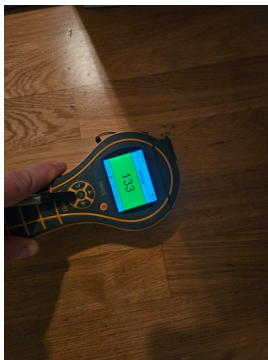
KJØKKEN

På befaringstidspunktet ble det fuktsøkt normale verdier på tilfeldige utvalgte steder på vegger og gulv.

Hvitevarer er ikke funksjonstestet på befaringstidspunktet. Hjemmelshaver melder ingen avvik.

- Det er avvik:

Årsak: Demontere sokkel er ikke vanlig praksis, da demontering av fastmonterte deler kan medføre til skader.

Konsekvens: Forholdet kan medføre behov for utbedring dersom det viser seg å foreligge skjulte skader.
