Tilstandsrapport

Enebolig

Furnesvegen 216, 2319 HAMAR

Befaringsdato: 17.12.2024

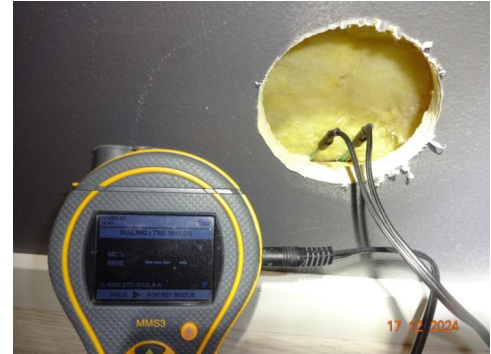
! TG 1 Tilliggende konstruksjoner våtrom

Hulltaking er foretatt nederst på delevegg mot våtsonen. Ved bruk av fuktmåler ble det ikke registrert unormale verdier.

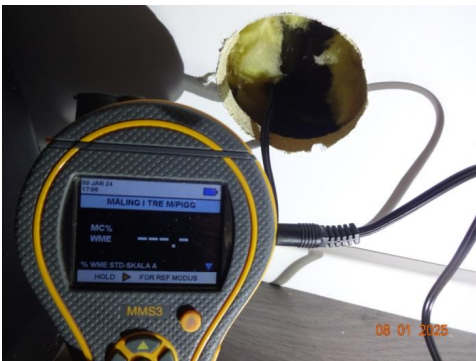
! TG 1 Tilliggende konstruksjoner våtrom

Hulltaking er foretatt nederst på delevegg mot våtsonen. Ved bruk av fuktmåler ble det ikke registrert unormale verdier.

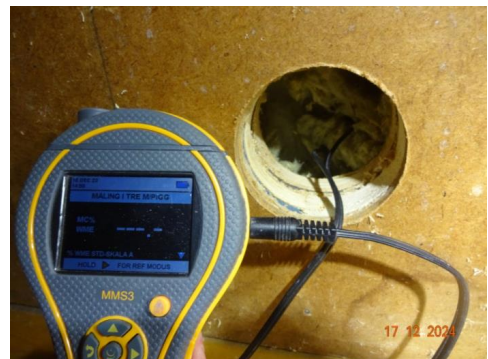
! TG 1 Tilliggende konstruksjoner våtrom

Hulltaking er foretatt nederst på delevegg mot våtsonen. Ved bruk av fuktmåler ble det ikke registrert unormale verdier.

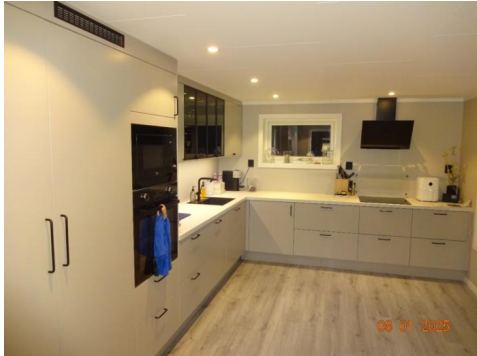
1. ETASJE > KJØKKEN

TG 1 Avtrekk
