Furnesvegen 216, 2319 HAMAR

**SMEBY/HAMAR**

# Ditt nye hjem?

| Tilstandsrapport ..... | 53 |

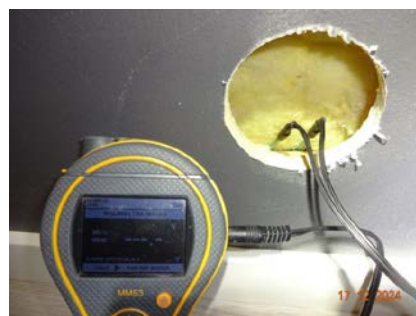
### 1 TG 1 Tilliggende konstruksjoner våtrom

Hulltaking er foretatt nederst på delevegg mot våtsonen. Ved bruk av fuktmåler ble det ikke registrert unormale verdier.

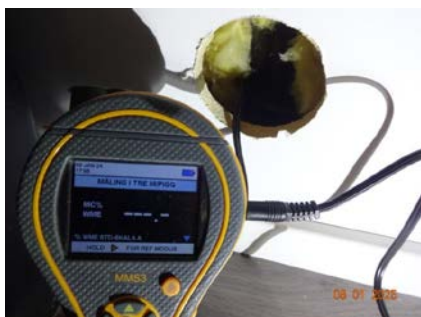
### 1 TG 1 Tilliggende konstruksjoner våtrom

Hulltaking er foretatt nederst på delevegg mot våtsonen. Ved bruk av fuktmåler ble det ikke registrert unormale verdier.

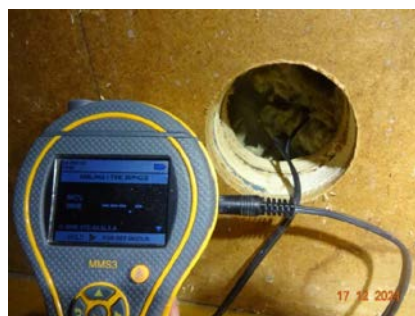
### 1 TG 1 Tilliggende konstruksjoner våtrom

Hulltaking er foretatt nederst på delevegg mot våtsonen. Ved bruk av fuktmåler ble det ikke registrert unormale verdier.

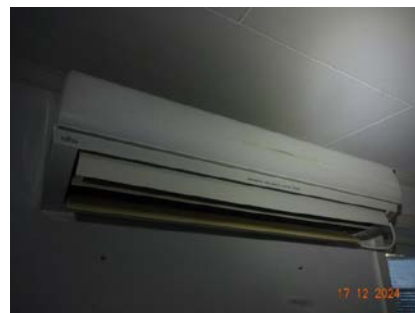
### TG 1 Andre VVS-installasjoner

Boligen varmes opp i hovedsak med 2 stk varmepumper luft- luft og  
suppleres med vedfyring og elvarme.  
Varmepumpe fra 2011 i 1. etasje.  
Varmekabler i begge badromsgulv, gang og vaskerom.
