aktiv.

Smivegen 23, 7340 OPPDAL

**Praktisk enebolig med stor tomt  
og sentral beliggenhet.**

| Tilstandsrapport ..... | 41 |

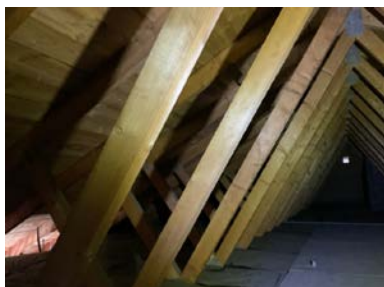
Takkonstruksjonen i hoveddelen har W-takstoler i tre og taktro som undertak. Det er etablert luftespalter ved raft og i gavlspisser. Takkonstruksjonen fremstår uten synlige skader.

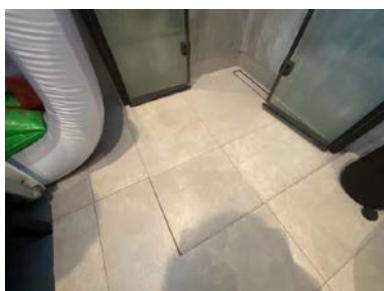
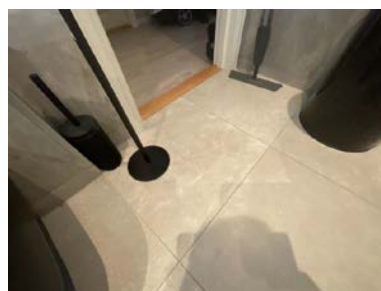
- Det er mulighet for at det kan forekomme vannlekkasje på våtrommet hvor vann ikke vil gå til sluk.
- Det er påvist avvik i fallforhold til sluk i forhold til krav i forskrift på byggetidspunktet.
- Det er påvist avvik i krav til høydeforskjell/fall-løsning på våtrommet.

Det ble målt en høydeforskjell på ca 25mm fra gulv ved dør og frem til topp slukrist. Ca 5mm lokalt fall mot sluk i dusjsone og er mindre enn krav som er fall på minimum 1:50. Tilnærmet flatt gulv og svakt fall mot sluk utenfor dusjsone. Ved en eventuell lekkasje fra servant eller wc er det en mulighet for at lekkasjevann kan avrenne tilstøtende gang og føre til skade.

Dersom vannsikkerheten i rommet skal være ivaretatt må døren heves slik at membrankant under dørterskel blir minimum 15mm.

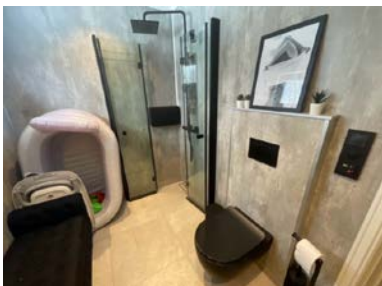
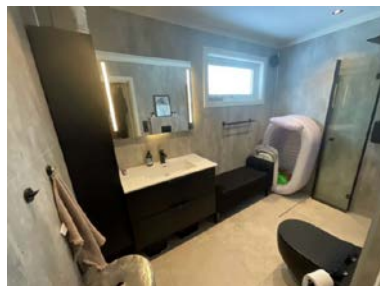
Det er elektrisk fuktstyrt vifte og tilluftspalte ved dørterskel. Det opplyses at avtrekksviften fremstår med normal funksjon.

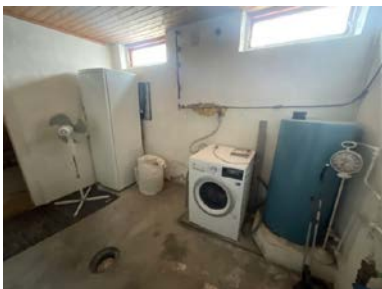
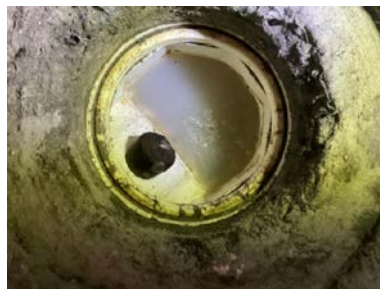
Det ble ikke registrert synlige skader ut over normal slitasje. Det bemerkes at sluket og røropplegg er fra byggeår og har passert forventet levetid. Det ble målt tilstrekkelig fall mot sluk. Rommet har kun naturlig ventilasjon. Det registreres noe slitasje og kalkutslag i nedre kant av yttervegg, men det ble ikke indikert fukt på befaringsdagen.

Det anbefales etablering av elektrisk avtrekksvifte, men ikke behov for strakstiltak ut over normalt vedlikehold.
