Smivegen 23, 7340 OPPDAL

**Praktisk enebolig med stor tomt
og sentral beliggenhet.**

| Tilstandsrapport | 43 |

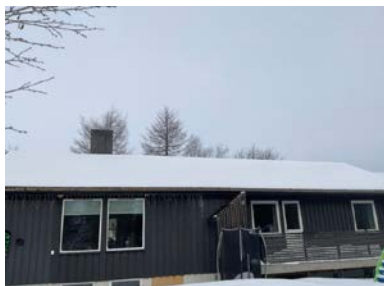
TG 2 Nedløp og beslag

Nedløp og beslag er i metall og av eldre dato.

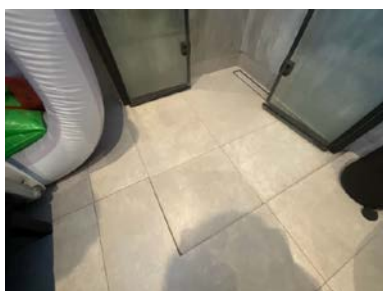
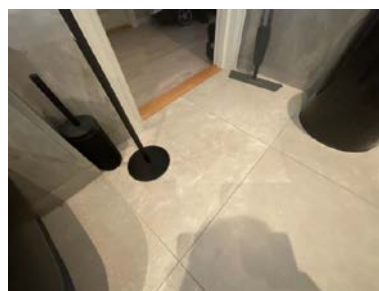
1. ETASJE > BAD

TG 1 Sluk, membran og tettesjikt

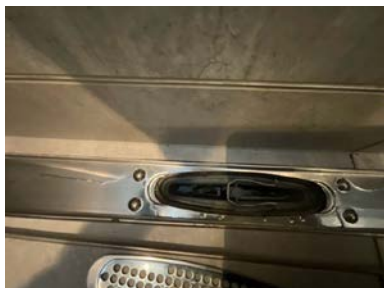
1. ETASJE > BAD

Sanitærutstyr og innredning

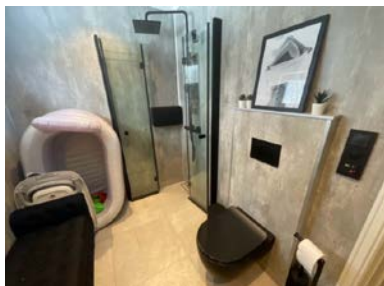
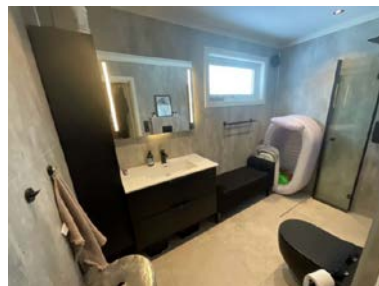
1. ETASJE > BAD

Ventilasjon

Det er elektrisk fuktstyrt vifte og tilluftspalte ved dørterskel. Det opplyses at avtrekksviften fremstår med normal funksjon.

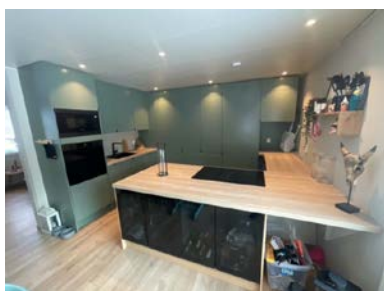
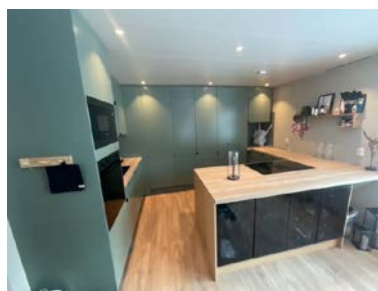
1. ETASJE > STUE/KJØKKEN

TG 2 Avtrekk

Det er ikke behov for tiltak.

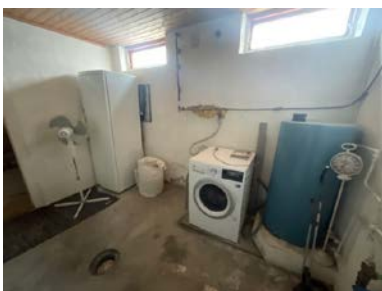
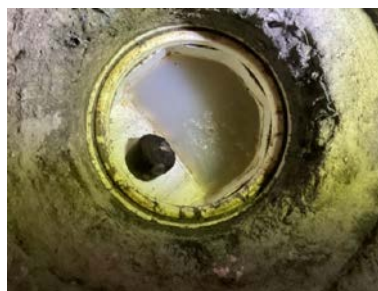
TEKNISKE INSTALLASJONER

TG 2 Vannledninger

- Mer enn halvparten av forventet brukstid er passert på innvendige vannledninger.
- Det er avvik:

- Det er ikke behov for utbedringstiltak siden anlegget fungerer i dag, men ut ifra alder kan skader plutselig oppstå på eldre anlegg.
