# Tilstandsrapport

Fritidsbolig

Blekaveien 20 E, 3750 DRANGEDAL

Befaringsdato: 12.07.2024

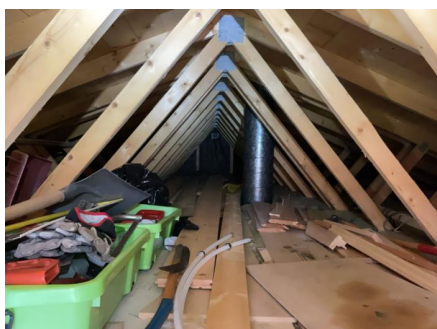
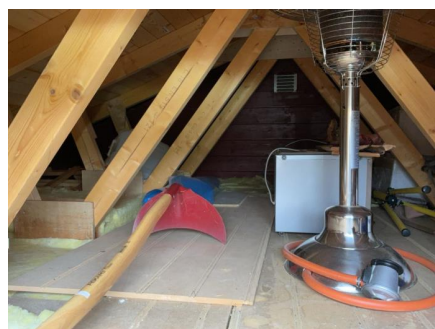
Det er lekkasje i tekkingen. Det ble målt fukt over metningspunktet for treverk i takutstikket på det ene hjørnet.

Det er saltak i trekonstruksjon.

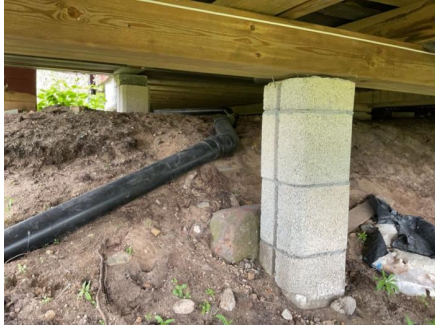
## TG1 Utvendige vann- og avløpsledninger

Det er offentlig avløp via private stikkledninger Det er offentlig vannforsyning via private stikkledninger.
