# Tilstandsrapport

Boligbygg med flere boenheter

Nygårdsveien 46, 1814 ASKIM

# gnr. 54, bnr. 263, snr. 6

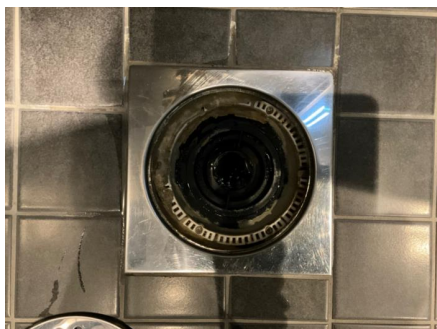
Det er plastsluk og smøremembran med dokumentert utførelse.

- Tettesjiktet/membran ligger skjult i konstruksjonen, det er derfor ingen mulighet for kontroll. Vurderingen av tettesjiktet er derfor basert på alder (forventet levetid) og fremlagt brukstillatelse (indikerer at ansvarsområder er ansvarbelagt med foretak).
