# Tilstandsrapport

Enebolig

Nordre Drottningsvik 16 , 5179 GODVIK

Befaringsdato: 10.02.2026

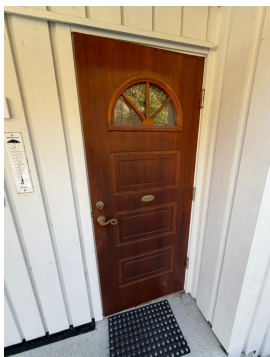
### TG 1 Overflater

Innvendig er det gulv av parkett og laminat. Veggene har trepanel og malte plater. Innvendige tak har malte plater og himlingsplater. Overflater ble visuelt kontrollert, uten å registrere synlige skader eller andre avvik utover normal bruksslitasje. Overflater er en skjønnsmessig vurdering og TG er vurdert utifra om det er skader/større slitasje på overflatene. Stedvis noe hakk og merker må forventes i en brukt bolig og kommenteres ikke hvis det ikke er utover det som er å betegne som normal bruksslitasje.

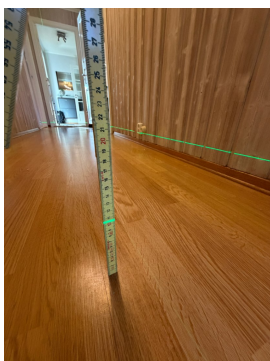
### TG 1 Etasjeskille/gulv mot grunn

Etasjeskiller er av trebjelkelag. Kontrollert med laser.

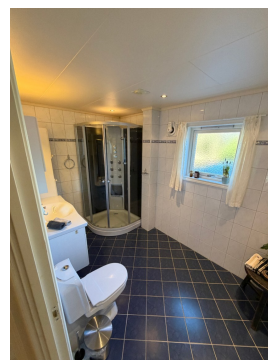
ETASJE > BAD - 7M2

## TG 2 Overflater vegger og himling

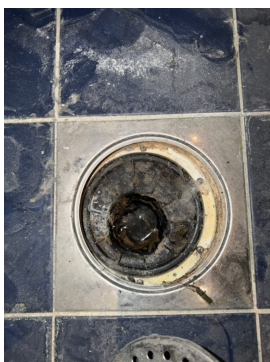
## ETASJE > BAD - 7M2

### TG 2 Sanitærutstyr og innredning

Ingen større skader eller avvik. TG2 grunnet alder.

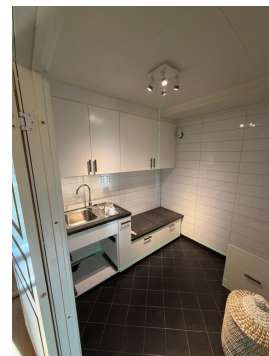
## ETASJE > VASKEROM - 4.9M2

### TG 2 Overflater vegger og himling
