# Tilstandsrapport

📍 Kristian Bakkens veg 21 C, 2316 HAMAR

# gnr. 1, bnr. 4225

Befaringsdato: 07.03.2024

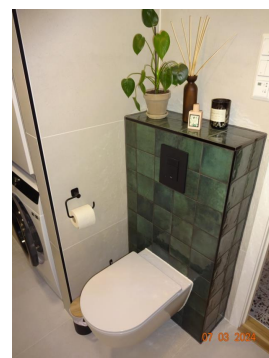
Bad/vaskerom med overflater, installasjoner og komponenter fra ca. 2021. Utført av: firma. Kilde:eiers opplysning.

Fremvist kontrollerklæring med sluttrapport.
