# Tilstandsrapport

Enebolig

Ingridbakken 3 A, 7300 ORKANGER

Befaringsdato: 29.04.2026

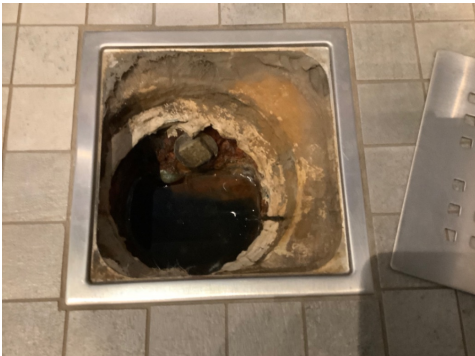
- Sluket må sjekkes og rengjøres jevnlig.
- Eldre sluk av støpejern er ofte utsatt for rust som kan medføre lekkasjer. Eventuelle lekkasjer kan medføre fuktskader på tilliggende konstruksjoner.
