# Tilstandsrapport

Selveierleilighet i flermannsbolig

Nydalsenga 100, 2320 FURNES

Befaringsdato: 27.05.2025

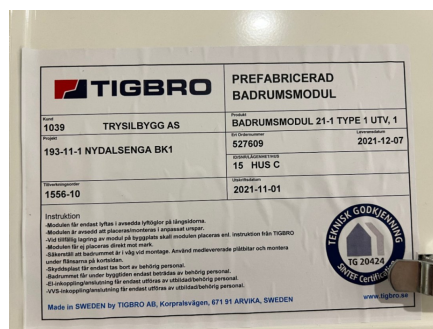
Teknisk godkjenning baderomsmodul.

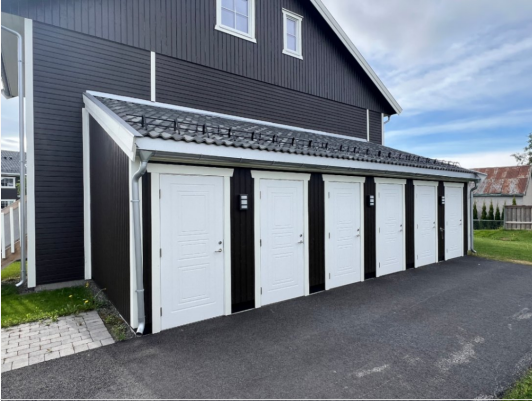
## Bod i fellesanlegg

Fremstår som normalt vedlikeholdt.

Bygget er ikke tilstandsvurdert ihht Forskrift til avhendingslova og NS3600. Dette er kun en enkel beskrivelse.
