Andreas Høknes veg 33, 7805 NAMSØS

**Høknes - Enebolig omfattende oppgradert 2020. 3 stk. soverom. Kort gangavstand til skoler, barnehage og idrettsanlegg.**

# Tilstandsrapport

Befaringsdato: 10.04.2025

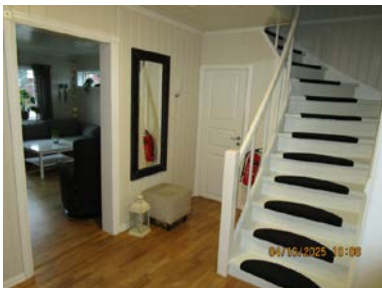
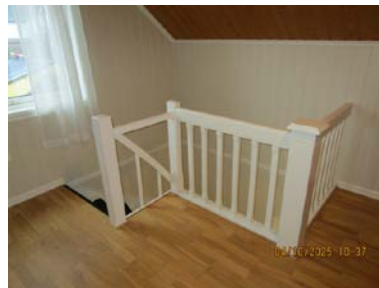
- Åpninger er såpass store at det ut ifra sikkerhetsmessige forhold anbefales å lage mindre åpninger.
- Håndløper bør monteres, men det var ikke krav på byggetidspunktet.
- Det er ikke krav om utbedring av rekkverkshøyder opp til dagens krav.
