Tilstandsrapport

Hytte

Leitetrøvegen 34,, 2930 BAGN

Befaringsdato: 29.08.2024

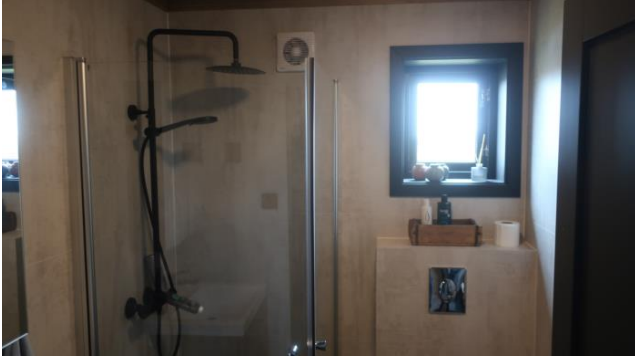
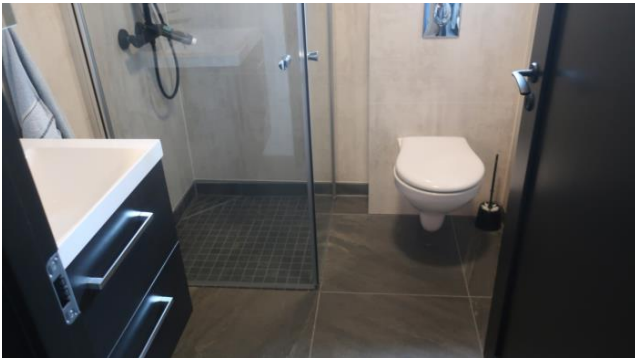
ETASJE > GJESTEBAD

Det er ikke mulig og komme til fra baksiden i våtsone. Badet er undersøkt med fuktmåler på vegger og gulv. Tørt.

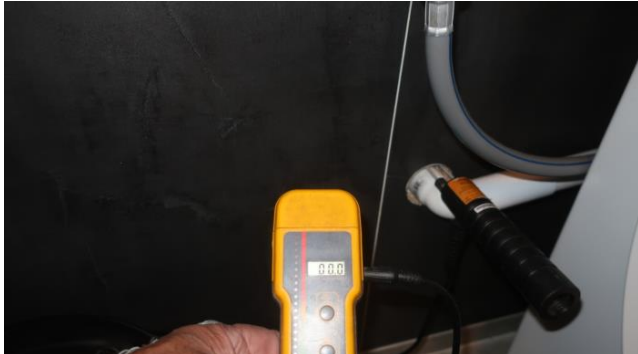
ETASJE > BAD/VASKEROM

Bad/vaskerom med opplegg for vaskemaskin.

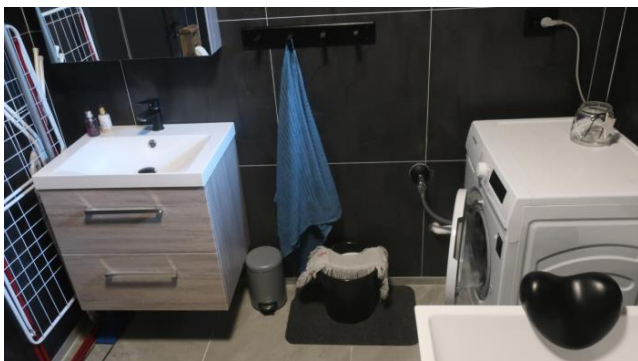
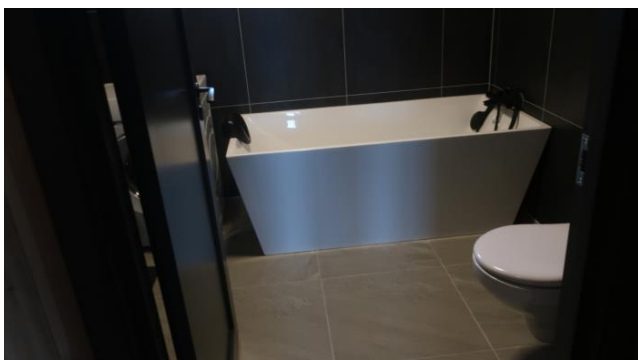
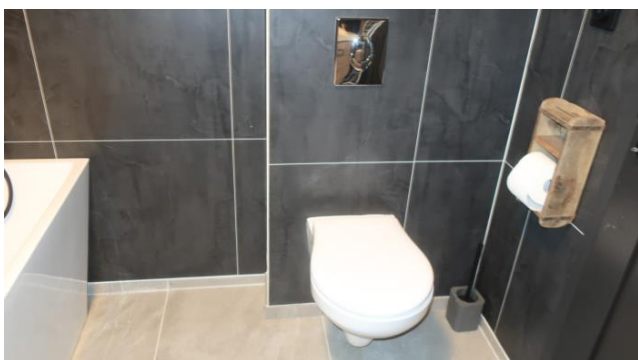
ETASJE > BAD/VASKEROM

Bad/vaskerom. Hulltaking er ikke foretatt da det ikke er noen våt sone. Det er søkt med fuktmåler etter gulvet rundt om, det er tørt.

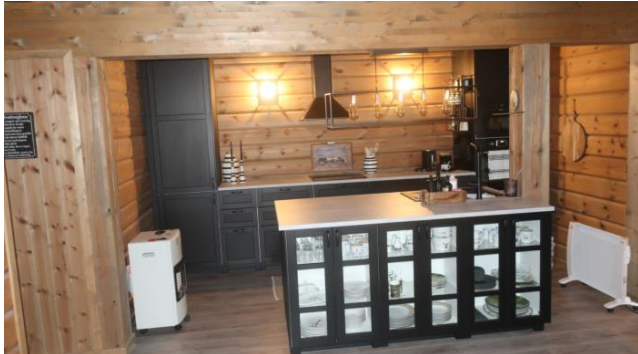
ETASJE > KJØKKEN, ÅPEN LØSNING

Ikea kjøkkeninnredning med kjøkkenøy. Malte profilerte fronter. Laminat benkeplater. Integreerte hvitevarer. Montert komfyrvakt.
