# Tilstandsrapport

Boligbygg med flere boenheter

Teigane 80 , 5260 INDRE ARNA

Befaringsdato: 03.02.2026

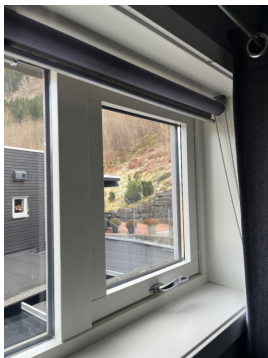
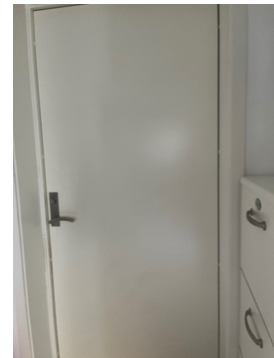
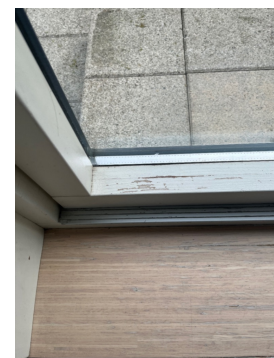
### TG 1 Vinduer

Vinduer med isolerglass fra 2011.  
Glass, karm, beslag og lukkemekanisme er kontrollert med ok resultat.

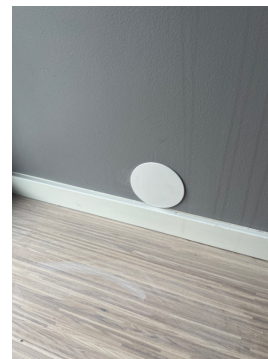
### ! TG IU Tilliggende konstruksjoner våtrom

Det er foretatt hulltaking fra tilstøtende rom, men konstruksjonen begrenser resultatet.

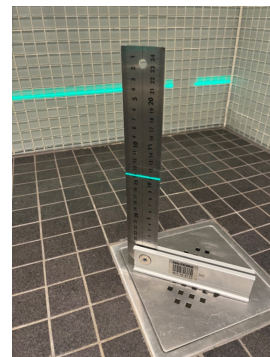
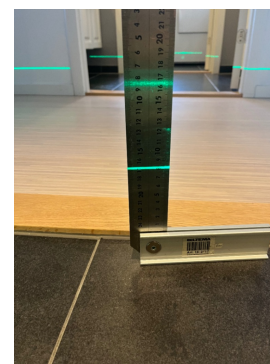
### ! TG 1 Overflater Gulv

Sluk er plassert i dusjhjørne.  
Fall til sluk fra øvrige lekkasjepunkt er sjekket med laser.  
Overflate er sjekket for riss og bom i fuger/fliser, slitasje grad og terskel ved dør er kontrollert.

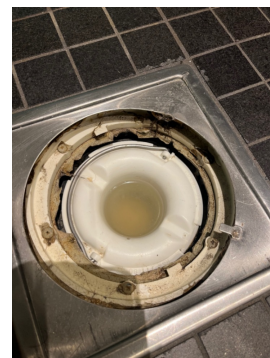
### ! TG 1 Sluk, membran og tettesjikt

Membran fra byggeår er kontrollert i sluk

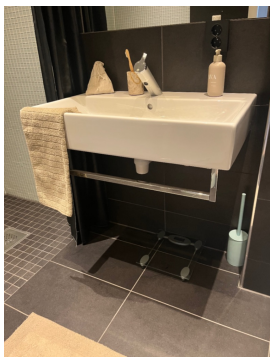
### ! TG 1 Sanitærutstyr og innredning

Benkeskap med nedfelt servant, speil med belysning over.

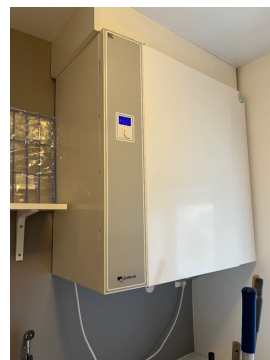
#### ! TG 1 Ventilasjon

Balansert ventilasjonssystem fra byggeår med varmegjenvinning
