# Tilstandsrapport

Boligbygg med flere boenheter

Teigane 80 , 5260 INDRE ARNA

Oppdragsnr.: 20489-2329

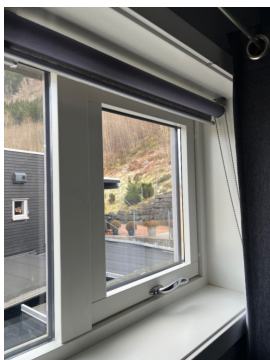
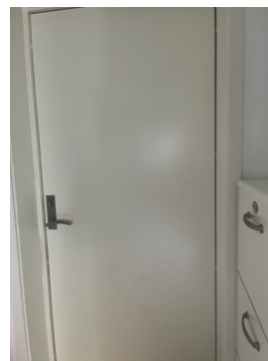
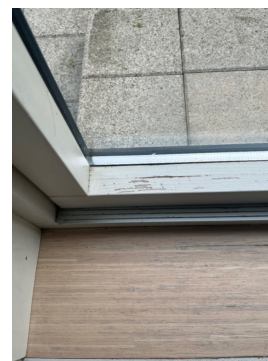
### TG 1 Vinduer

Vinduer med isolerglass fra 2011.  
Glass, karm, beslag og lukkemekanisme er kontrollert med ok resultat.

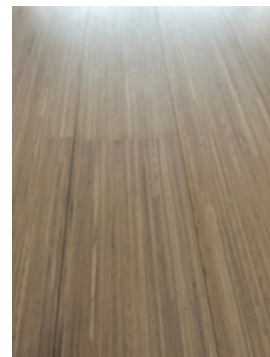
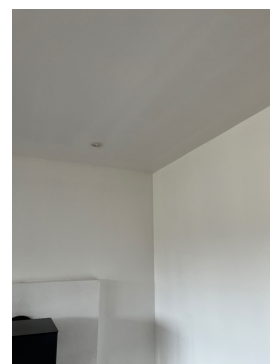
## ! TG 1 Overflater

Innvendige gulv med parkett fra byggeår.  
Innvendige vegger og himling med malte overflater.  
Det er kontrollert for knirk og svikt og visuelt for fuktskjolder og skader.  
Innvendige overflater fremstår med noe lokal slitasje og lokal knirk.  
Tilstandsgrad basert på helhet.

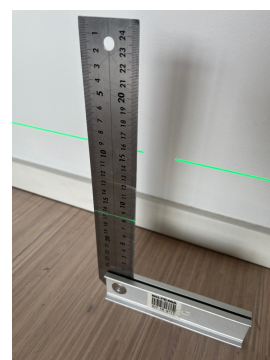
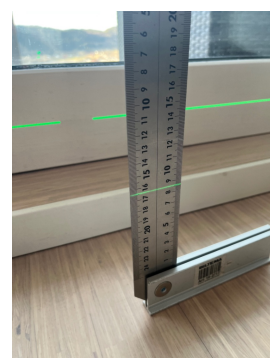
## ! TG 1 Etasjeskille/gulv mot grunn

Etasjeskille i betong fra byggeår er kontrollert for horisontalt avvik målt med laser.  
Resultatet tilfredsstillende dagens krav til avvik.

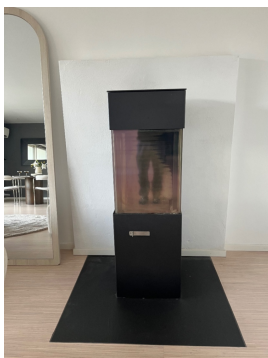
## ! TG 1U Pipe og ildsted

Elementpipe fra byggeår som ikke vurderes nærmere da sameiets ansvar.

Peisovn montert i stue med tilstrekkelig avstand til brennbart.

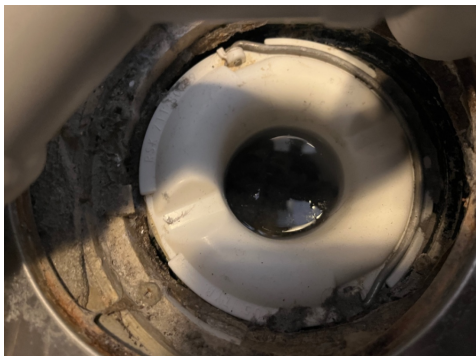
- Det er påvist at høydeforskjell fra topp slukrist til gulv/synlig topp membran ved dørterskel er mindre enn 25 mm.
- Det er påvist avvik i fallforhold til sluk i forhold til krav i forskrift på byggetidspunktet.

Sluk og membran fra byggeår er kontrollert

Fungerer med dette avvik, ved fremtidig oppgradering anbefales etablert bedre fall.

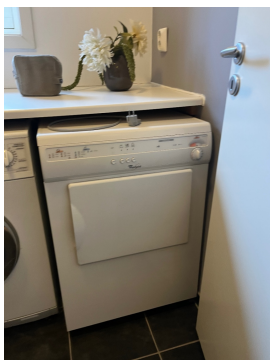
### ! TG 1 Sanitærutstyr og innredning

Utslagsvask og opplegg for vaskemaskin og tørketrommel.

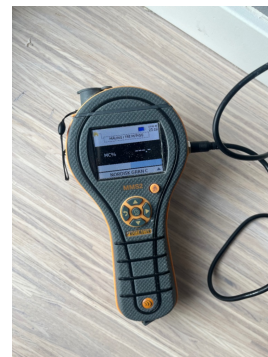
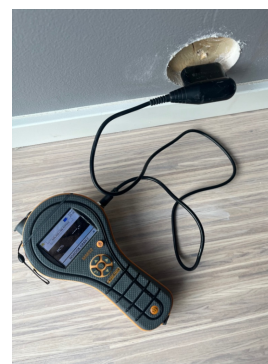
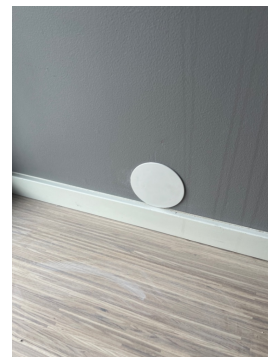
### ! TG IU Tilliggende konstruksjoner våtrom

Det er foretatt hulltaking fra tilstøtende rom, men konstruksjonen begrenser resultatet.

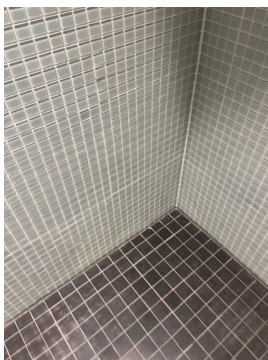
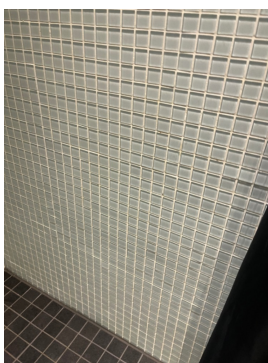
### ! TG 1 Overflater vegger og himling

Vegger og himling er sjekket for sprekker i fuger, bom i fliser, utførelse og for generell slitasje.

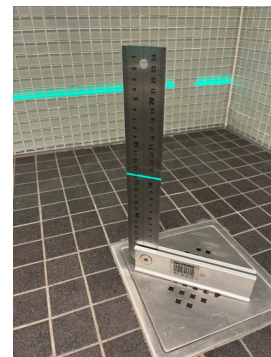
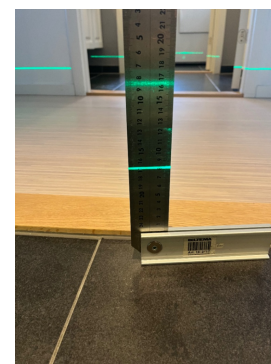
### ! TG 1 Overflater Gulv

Sluk er plassert i dusjhjørne.  
Fall til sluk fra øvrige lekkasjepunkt er sjekket med laser.  
Overflate er sjekket for riss og bom i fuger/fliser, slitasje grad og terskel ved dør er kontrollert.

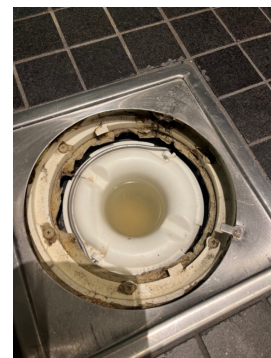
### ! TG 1 Sluk, membran og tettesjikt

Membran fra byggeår er kontrollert i sluk

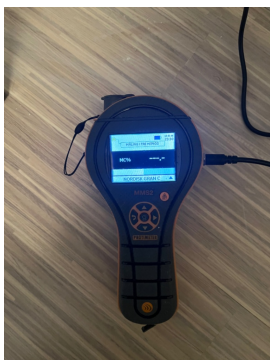
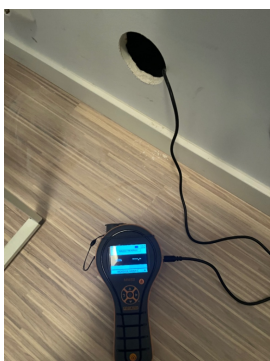
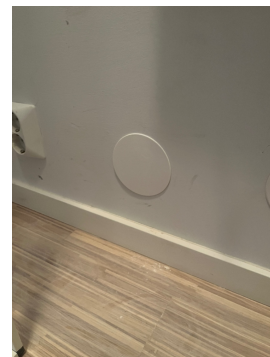
### ! TG 1 Tilliggende konstruksjoner våtrom

Det er foretatt hulltaking fra tilstøtende rom mot våtsone

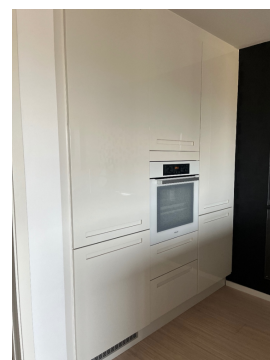
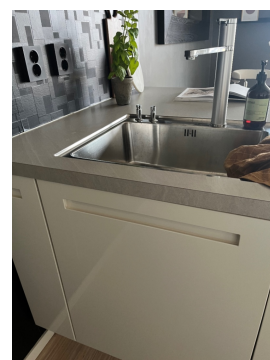
### ! TG 1 Overflater og innredning

Stilfult kjøkken med glatte fronter.  
Benkeplate med nedfelt vask og platetopp.  
Steikeovn, oppvaskmaskin og kjøleskap/frys.

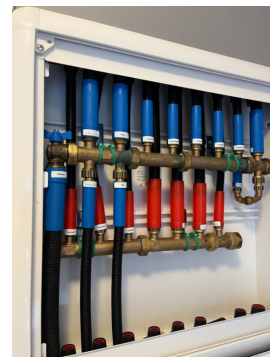
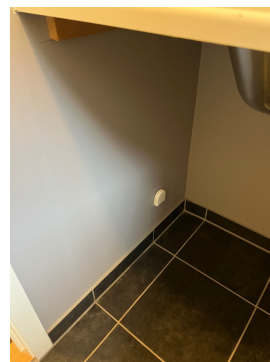
#### ! TG 1 Vannledninger

Rør i rør med fordelerskap på vaskerom

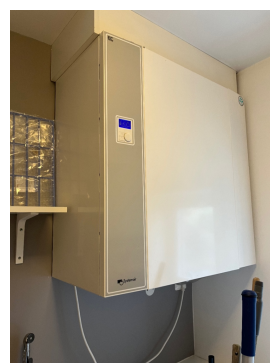
#### ! TG 1 Ventilasjon

Balansert ventilasjonssystem fra byggeår med varmegjenvinning
