Vertikaldelt tomannsbolig  
Furulundjordet 33 B  
2070 Råholt

**Boligens tekniske tilstand:**

Dato: 30/05/2025

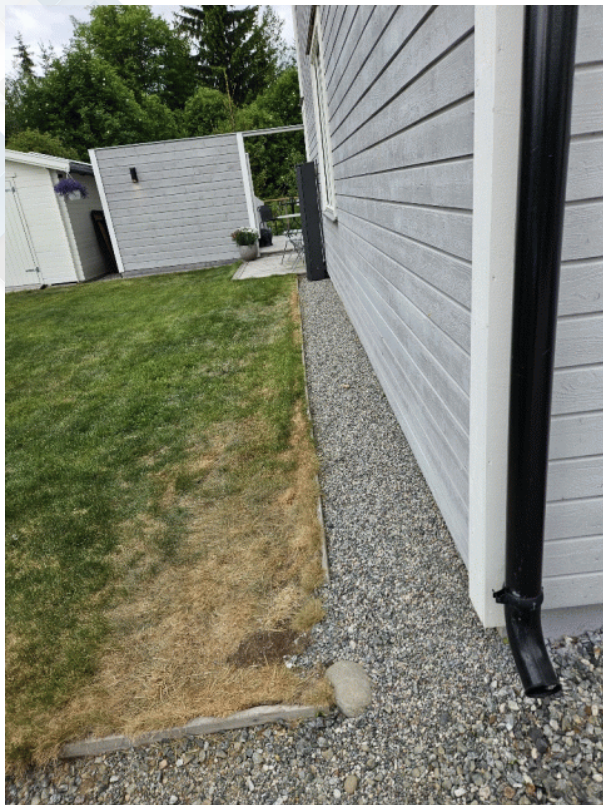
Det er viktig at terrenget har hellingsgrad ut fra grunnmuren. Overflatevann skal hurtigst mulig vekk for å unngå unødige fuktbelastninger på utvendig fuktsikring og drenering.

**Merknader:** Overflatevann skal ikke renne mot vegg/grunnmur. Fallet ut fra bygningen skal være minimum 1:50 i en avstand på minst 3 m fra veggen/grunnmur.

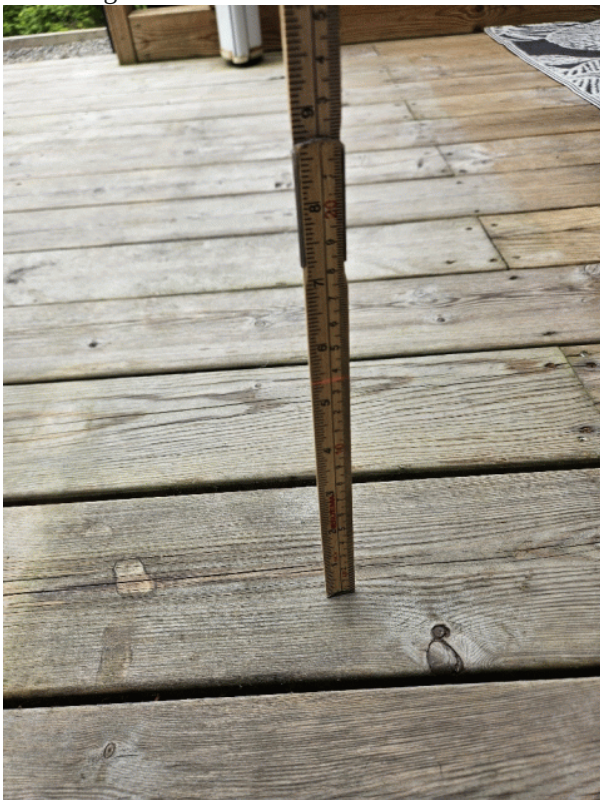
**Merknader:** Utskifting/vedlikehold: Normal tid før utskifting av terrassebord er 10 - 20 år.

Utskifting/vedlikehold: Normal tid før overflatebehandling av terrassebord er 4 - 8 år.

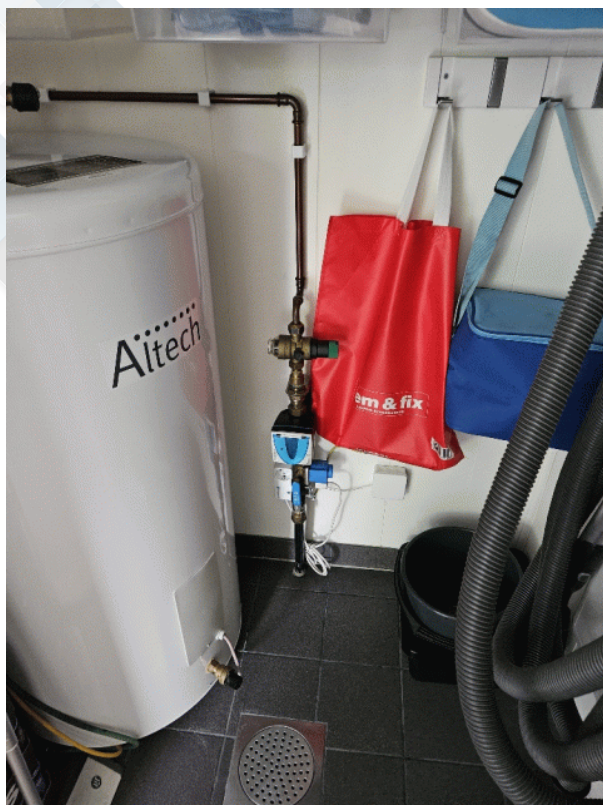
Varmtvannsbereder er kun visuelt inspisert, hjemmelshaver melder ingen avvik. TG1

**Merknader:** Utskifting/vedlikehold: Antatt normal levetid for varmtvannsbereder 20 år.
