# Hotellvegen 2 2420 TRYSIL

## Tilstandsrapport Eierskifte

Boligtype: Leilighet i boligblokk

Byggeår: 2019

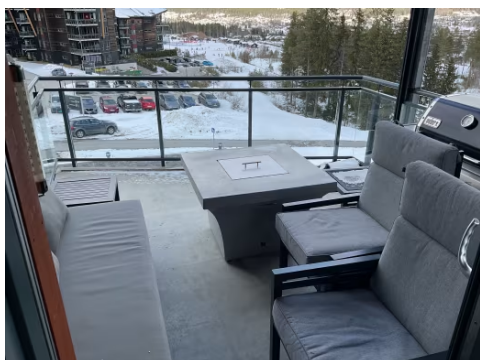
Balkong

Er det tegn på sopp/råteskader i treverk eller skader i betong? Nei

Er det avvik på rekkverkhøyde og åpninger i rekkverket i forhold til gjeldene byggt teknisk forskrift på befaringstidspunktet? Nei

**TG-1**

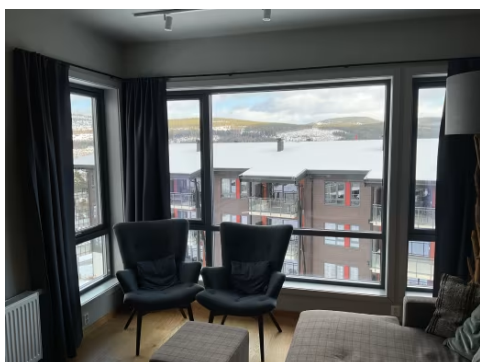
Vinduer

Er det ved stikkprøver registrert avvik ved åpne/lukkemekanismen? Ja

**TG-1**

Enkelte vindu tar i karm og har behov for justering.  
Enkelte håndtak er løse og trenger en service.

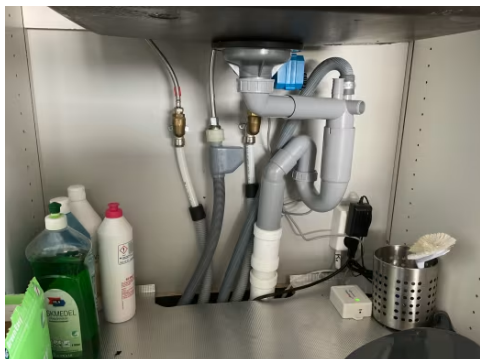
Avløp kjøkken

TG-1

Det er ikke påvist noen stakeluke i boenheten. Staking kan utføres via sluk eller andre installasjoner med avløp.

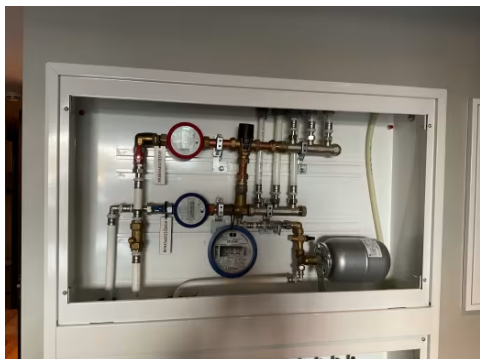
Fordelerskap til vann.

Type anlegg	Rør i rør system
Vannledninger er skjult i vegger og gulv, vurderingene begrenser seg til synlige avløp.	
Er det utført arbeider på anlegget etter byggeår?	Nei
Er det etablert fordelerskap?	Ja
Er det manglende vannstoppesystem i tilknytning til, eller manglende avrenning til sluk/avløp fra fordelerskap?	Nei
Har vannrør nådd en alder som gir økt risiko for skader eller følgeskader?	Nei
Er det manglende isolering av vannrør hvor det er risiko for frost eller kondens?	Nei
Er det registrert tegn til lekkasjer eller skader på vannrør?	Nei
Er det redusert vanntrykk ved prøving av to tappesteder samtidig?	Nei
Er det manglende tilgjengelighet til stoppekran?	Nei
Er det dårlig funksjon på stoppekran?	Nei
<b>Oppsummering av vannledninger</b>	<b>TG-1</b>

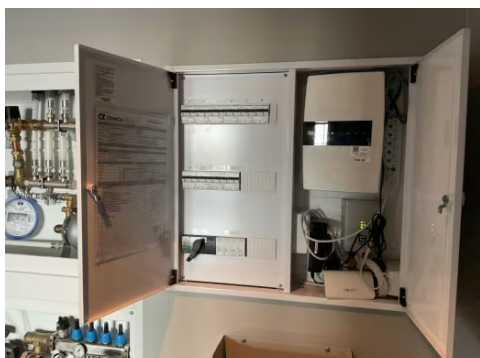
## Sikringsskap.

Er det foretatt kontroll av det lokale el tilsyn i løpet av de siste 5 år	Nei
Type sikringer	Automatsikringer
Sikringskap plassert i gang.	
Er det gjennomført arbeider etter opprinnelig byggeår?	Nei

Er det manglende samsvarserklæring på arbeider utført etter 01.01.1999?	Nei
Er det manglende kursfortegnelse?	Nei
Er det manglende samsvar mellom kursfortegnelse og antall sikringer?	Nei
Er det tegn på varmgang (termiske skader) på kabler, brytere, downlight, stikkontakter, og elektrisk utstyr?	Nei
Er kabler utilstrekkelig festet?	Nei
Er det tegn til at kabelinnføringer og hull i inntak og sikringsskap ikke er tette?	Nei
Spørsmål til eier: Løses sikringene ofte ut?	Ikke besvart
Spørsmål til eier: Har det vært brann, branntilløp eller varmgang i anlegget?	Ikke besvart

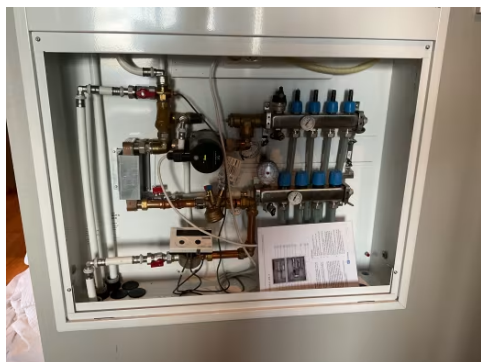
Fordelingskap til vannbåren varme

Type anlegg	Radiatorer
Vannbårenvarme med radiatorer	
Er det utført arbeider på anlegget etter byggeår?	Nei
Har vannrør nådd en alder som gir økt risiko for skader eller følgeskader?	Nei
Er det tegn på skader ved gjennomføringer i vegg eller gulv?	Nei
Er det påvist lekkasjer eller korrosjon ved synlige koblinger eller ventiler?	Nei

TG-1

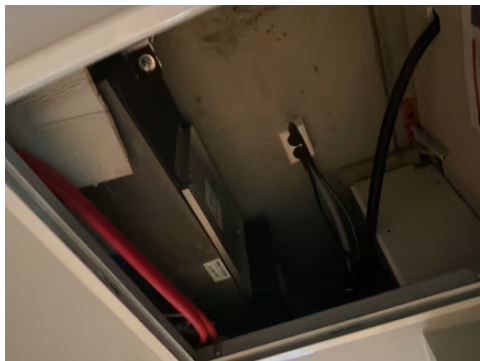
Luke i tak til ventilasjon

Type ventilering	Balansert ventilasjon
Balansert ventilasjon på fellesanlegg	
Er det utført arbeider på anlegget etter byggeår?	Nei
Når var siste service på anlegget?	Ukjent
Er det tegn på fukt eller mugg i filter?	Ikke kontrollerbart
Er det rom med manglende tilluft/avtrekk?	Nei
Er det tegn på utilstrekkelig luftutveksling?	Nei
<b>Oppsummering av ventilasjon</b>	<b>TG-1</b>

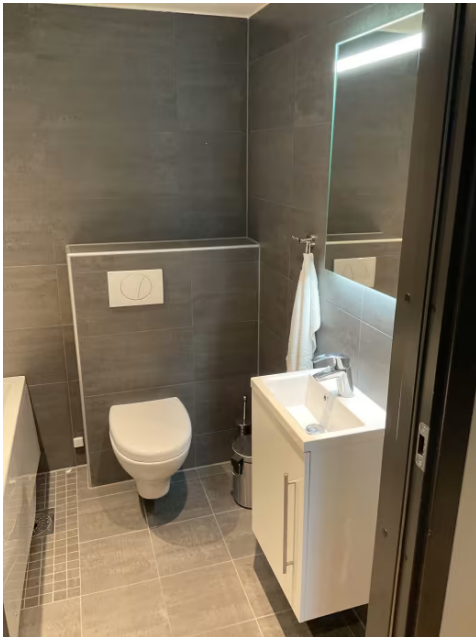
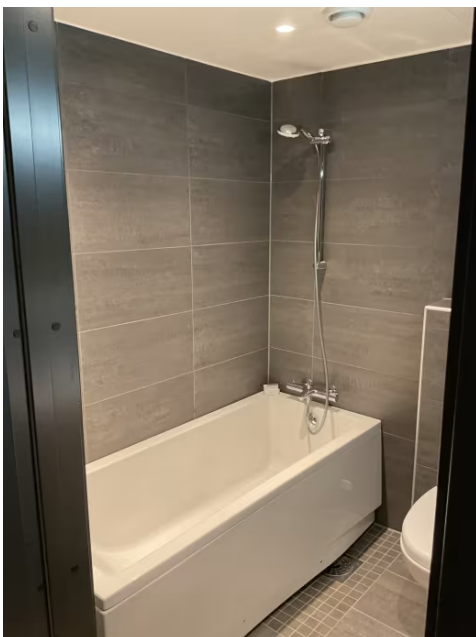
Bad.

Det er ikke etablert noen drengåpning for synliggjøring av eventuell lekkasje fra innebygget sistene, og det er ikke framlagt noen dokumentasjon på annen godkjent løsning.

Beskrivelse av overflate	
Fliser på gulv og vegg Plater i tak. Prefabrikkert våtromskabinett	
Er det gjennomført arbeider etter opprinnelig byggeår?	Nei
Er det påvist avvik i krav om høydeforskjell på tettesjikt/fall til sluk?	Nei
Er det fare for at lekkasjevann fra installasjoner i rommet ikke når sluket?	Nei
Er vindu eller dør plassert i våtsone (utsatt for vannsprut)?	Ja
Er materialet i dør/vindu uegnet for plassering i våtsone?	Ja
Er det gjennomføringer i vegg/tak mot kald sone?	Nei
Er det registrert riss, sprekker i fuger, bom (hulrom) under flis?	Nei
Er det påvist tegn på sopp/råteskader/fuktskader på overflater eller skadedyr?	Nei
Er det registrert knirk i gulvet?	Ikke aktuelt (gjelder ikke flislagt gulv)
<b>Oppsummering av overflater</b>	
Dør er plassert i våtsone.	
Dør med karm og listverk vil ikke tåle belastningen av fritt vann.	
Badekar er ikke demontert under befaring.

Er det manglende mulighet for renhold og inspeksjonsmulighet av sluk?	Nei
Type sluk	Plast
Er det påvist avvik ved utførelsen av membran/tettesjikt/klemring rundt sluk?	Nei
Er det påvist tegn på utettheter f.eks. rundt rørføringer eller andre overganger?	Nei
Er det påvist feil utførelse, feil materialvalg, eller skader i tettesjikt med fare for fuktskade?	Nei
Har membran/tettesjikt nådd en alder som gir økt risiko for skader eller følgeskader?	Nei
<b>Oppsummering av membran, tettesjikt og sluk</b>	
TG-1

Beskrivelse	
Innredning med heldekkende servant. Skap under servant. Speil med lys over servant Badekar med vegghengt dusgarnityr Vegghengt wc	
Er det skader på utstyr og innredning?	Nei
Er det innebygd sistene til klosett?	Ja
Er det manglende drenering av lekkasjevann fra innebygd sistene?	Ja
<b>Oppsummering av sanitærutstyr</b>	<b>TG-2</b>
Det er ikke etablert noen drepsåpning for synliggjøring av eventuell lekkasje fra innebygget sistene, og det er ikke framlagt noen dokumentasjon på annen godkjent løsning.	
<b>Anbefalte tiltak sanitærutstyr</b>	
Dokumentasjon av annen godkjent løsning for innebygget sistene bør fremskaffes.
