Birkelands gate 15B, 3660 RJUKAN

**Sjarmerende halvpert av  
tomannsbolig med sentral og  
attraktiv beliggenhet i Birkelands  
gate**

# Tilstandsrapport

## TOMANNSBOLIG

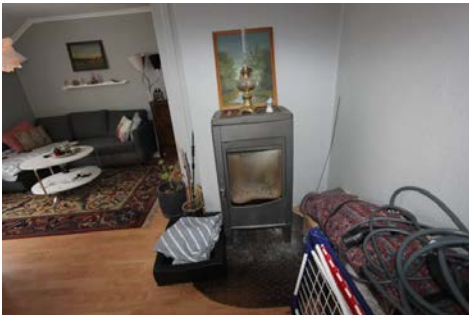
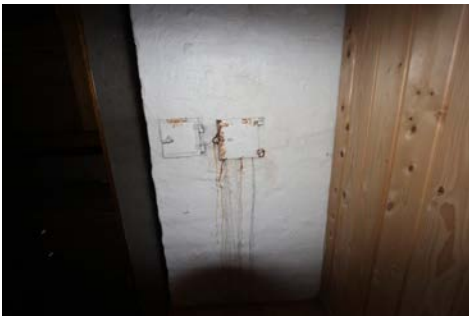
Pipe og ildsted  
- Det er registrert noe rust og sot-vann rundt feieluke i kjeller. Feieluken er registrert av eldre årgang. Noen

Vedfyring i stue.

Pipe med luft-pipe.

Det anbefales kontroll av pipe, det foreligger ingen opplysninger om pipe med ildsteder er kontrollert.

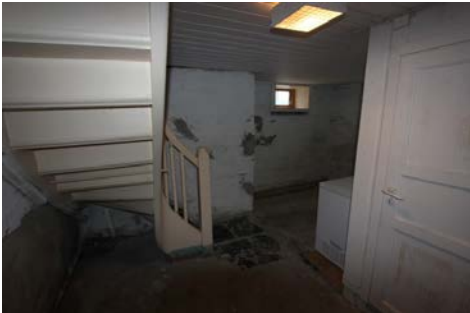
Kjeller trapp

Innvendige trapper  
- Det mangler håndløper på vegg i trappeløpet.  
- Det anbefales montering av håndløper til trappene.  
TG3 gis til kjeller trapp registrert løs og med større skjevhet, det kan antydes noe råteskade på trappevange ned mot kjeller gulv, deler av trappen har smal adkomst.

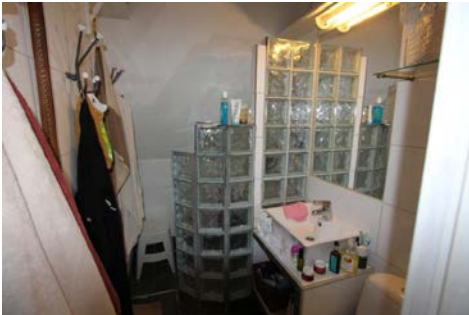
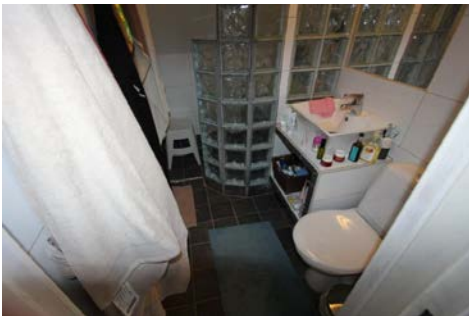
Overflater Gulv (bad 2. etasje)  
- Det er påvist at flisfuger har riss/sprekker.  
- Det er påvist avvik i fallforhold til sluk i forhold til krav i forskrift på byggetidspunktet.  
- Det er påvist at høydeforskjell fra topp slukrist til gulv/synlig topp membran ved dørterskel er mindre enn 25 mm.  
- Det er mulighet for at det kan forekomme vannlekkasje på våtrommet hvor vann ikke vil gå til sluk.  
- Det er påvist at noen fliser har bom (hulrom under).

Sluk, membran og tettesjikt (bad 2. etasje)  
- Det er påvist mangelfull/feil utførelse rundt rørgjennomføringer e.l. som gir fare for fukt i konstruksjonen i våtsone.  
- Vurdering basert på alder. Tilstandsgrad 2 gis med bakgrunn i at mer enn halvparten av forventet brukstid for membran/tettesjikt er passert. Det er nå ingen symptomer på funksjonssvekkelse, men vær oppmerksom på at dette er en risikokonstruksjon. Det er registrert noe svekket tetninger rundt rørgjennomføringer i vegg til wc og innredning. Det er ingen monterte vegg-bokser til vannrør.

Baderom i andreetasjen.

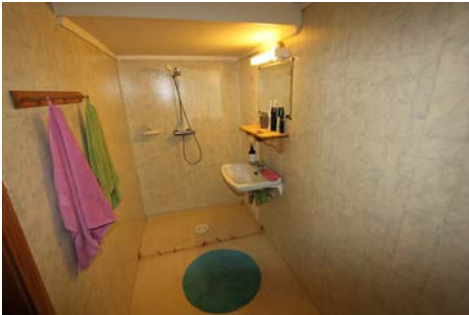
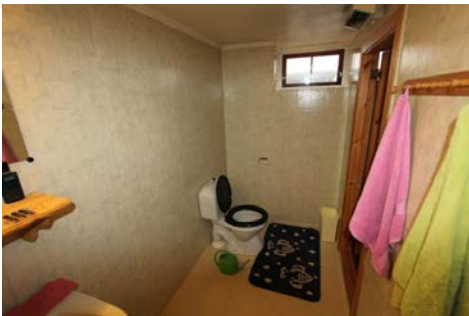
### KJELLER > BAD

Bad i kjeller.

Hulltaking i vegg er foretatt men det er konkludert ikke behov ut fra alder på badet, det er ved fuktmålinger ingen fukt registrert.

Innredet baderom er konkludert med totalrenovering ut fra registrert avvik.

- Våtrommet må totalrenoveres. Alle forhold med tettesjikt, våtsone, sluk m.m. må dokumenteres.
- Andre tiltak:

**Kostnadsestimat: 100 000 - 300 000**

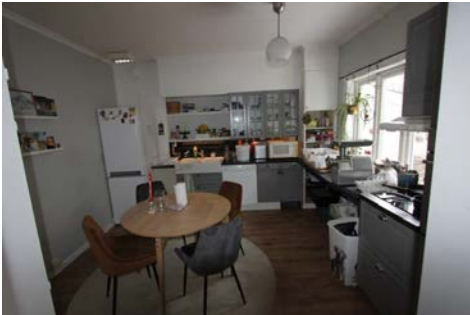
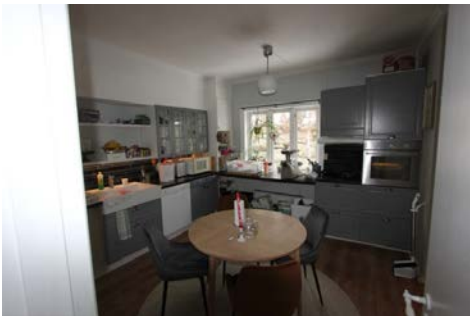
FØRSTEETASJE > KJØKKEN

Kjøkkeninnredning malt med profilerte fronter, 2 stk vitrineskap med sprosser, skuffer med stålhåndtak, det er demping på noen skuffer. Laminat benkeplate, oppvaskkum av porselen, plater mellom skaper. Det er integrert utstyr med plate/ koketopp og steikeovn og opplegg for oppvaskmaskin. den er noen gjenstående plassbygget malte skap, hyller og front mot tak.

Kjøkken innredningen.

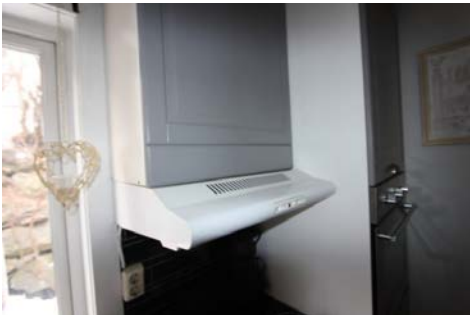
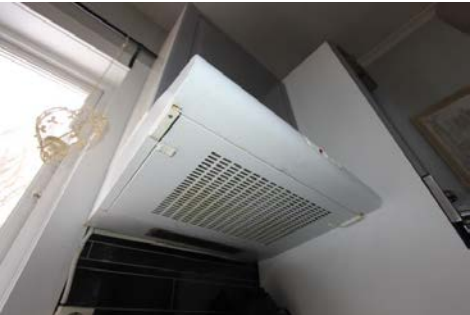
Veggmontert ventilator montert til skap med avtekk ut.

Kjøkken ventilator.
