# Tilstandsrapport

Fritidsbolig

Ringveien 40 , 1407 VINTERBRO

Befaringsdato: 13.04.2026

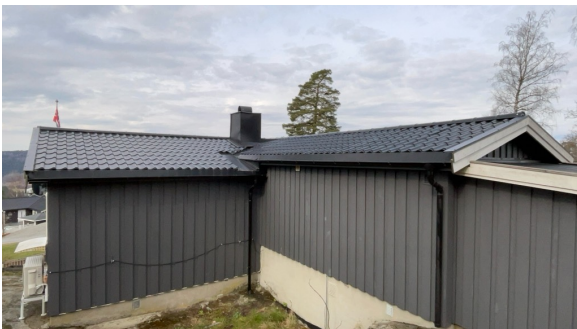
Saltak i trekonstruksjon. Taket er tekket med metallplater.

Taket ble tekket om i 2018 ifølge tidligere eier.

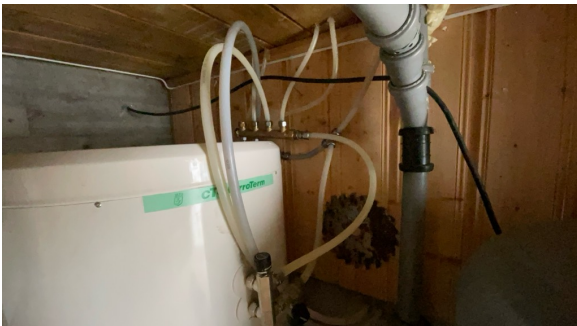
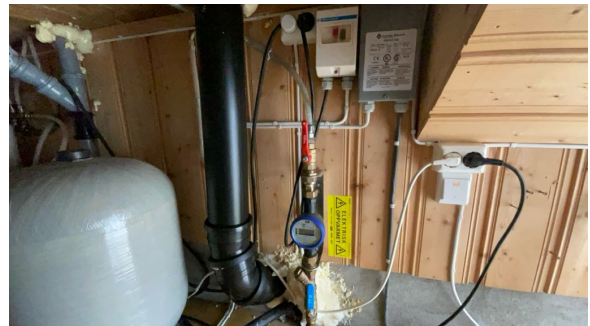
Det er plastrør i boligen. Det er ikke fordelerskap, fordelene er plassert i det ene kryprommet.

Hovedstoppekranen er i det ene kryprommet.

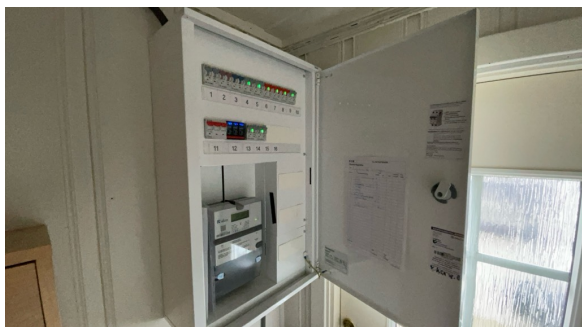
10. Er det tegn på at kabelinnføringer og hull i inntak og sikringskap ikke er tette, så langt dette er mulig å sjekke uten å fjerne kapslinger?  
**Nei**
11. Finnes det kursfortegnelse, og er den i samsvar med antall sikringer?  
**Nei**
12. Foreta en helhetsvurdering av det elektriske anlegget, dets alder, allmenne tilstand og fare for liv og helse. Bør det elektriske anlegget ha en utvidet el-kontroll?  
**Ja Boligen har et elanlegg uten dokumentasjon. Det bør gjennomføres en utvidet el-kontroll av en kvalifisert elektrofaglig person, og nødvendige tiltak vurderes deretter.**
