# Tilstandsrapport

2-roms andelsleilighet

Vikaveien 36, 8622 MO I RANA

Befaringsdato: 23.04.2025

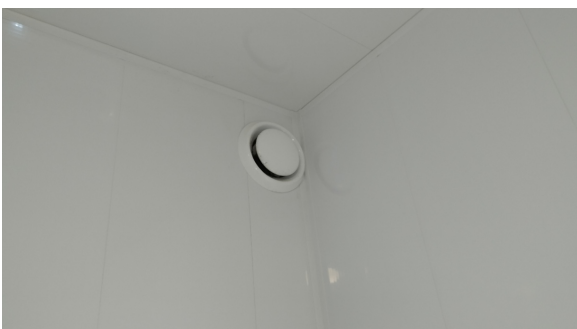
## 2. ETASJE > BAD

### TG IU Tilliggende konstruksjoner våtrom

- TGIU gitt ut ifra manglende mulighet for hulltaking.
- Andre tiltak:

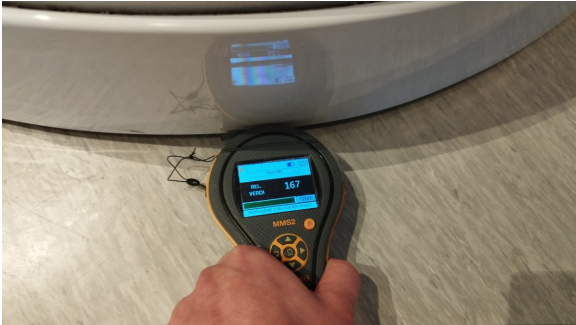
### 2. ETASJE > STUE/KJØKKEN

#### TG 1 Overflater og innredning

Kjøkkeninnredning av laminerte skrog med laminerte slette fronter, laminert benkeplate med nedfelt oppvaskkum i stål med ett-greps blandeblender. Kjøkkenet er utstyrt med integrerte hvitevarer som kjøleskap, oppvaskmaskin, stekeovn og koketopp. Det ble utført fuktsøk ved kjøleskap, oppvaskmaskin og vask. Det ble ikke registrert forhøyede fuktverdier.

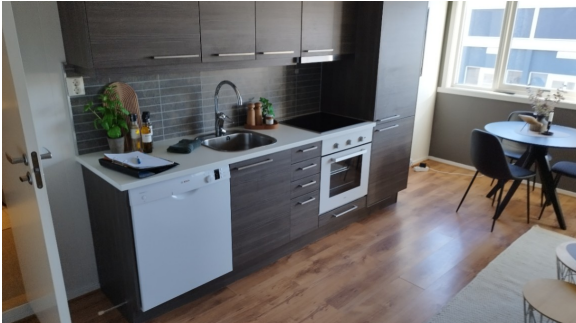
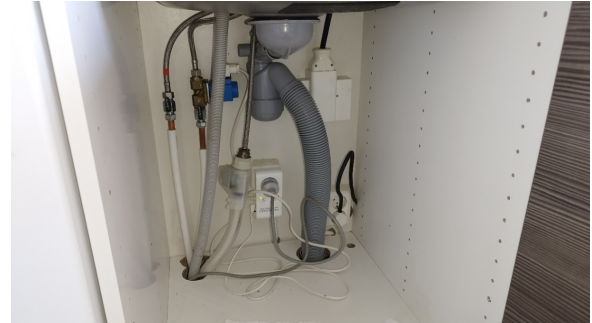
Kontroll av røropplegg.
