# Tilstandsrapport

Fritidsbolig

Båly brygge 21, 4521 LINDESNES

Befaringsdato: 25.06.2025

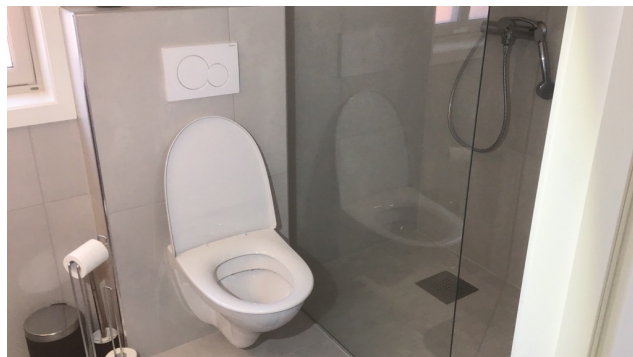
### ETASJE > BAD

Bad har fliser på vegger og gulv, malt slett tak.  
Det er montert baderomsinnredning med nedfelt vask, vegghengt toalett, dusjhjørne.  
Det er mekanisk ventilasjon og elektrisk gulvvarme.

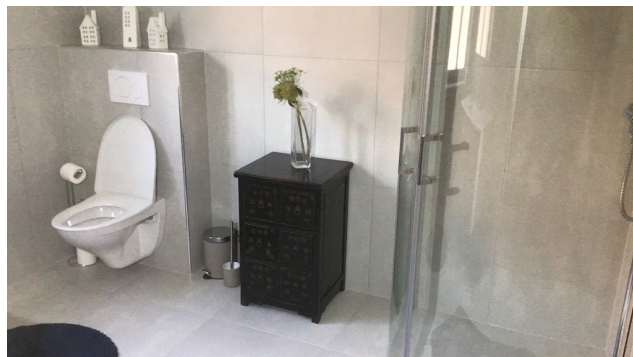
KJELLER > BAD

Bad har fliser på vegger og gulv, malt slett tak.  
Det er montert baderomsinnredning med nedfelt vask, vegghengt  
toalett, dusjhjørne.  
Det er mekanisk ventilasjon og elektrisk gulvvarme.

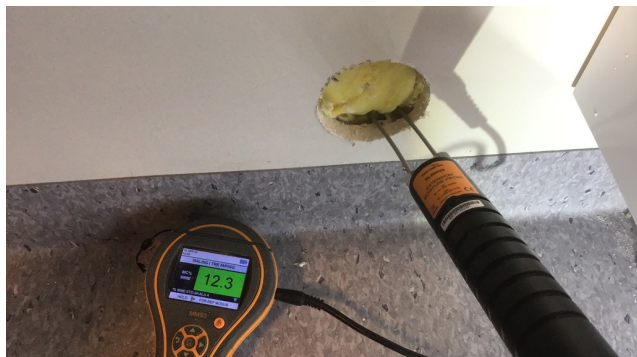
### LOFT > STUE/KJØKKEN

Hulltaking utført i vegg mot bad  
Ikke påvist unormale fuktverdier på kontrollert område. 12,3  
vektprosent
