Røstelia 14, 2840 REINSVOLL

**Lys og koselig enebolig med alt  
nødvendig på ett plan - landlig  
beliggenhet - nærhet til  
turområder.**

# Tilstandsrapport

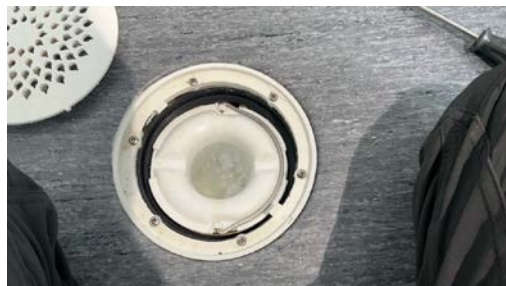
og Kontroll av sluk.

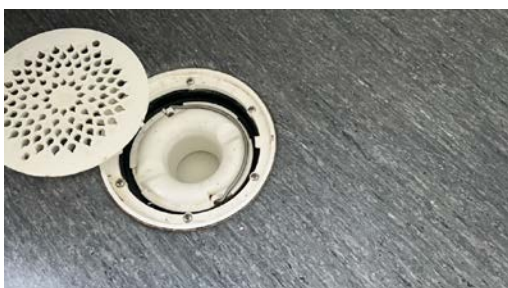
Kontroll av sluk.

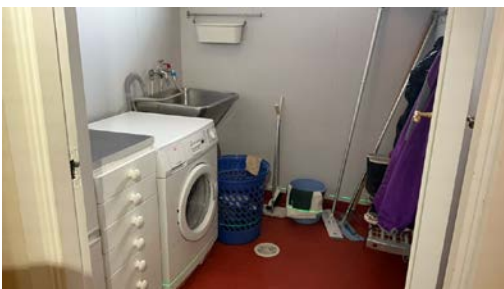
Oversiktsbilde av vaskerom.

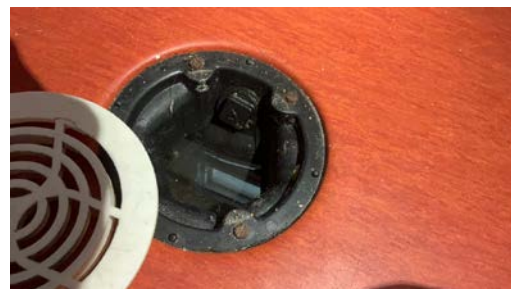
Kontroll av sluk.

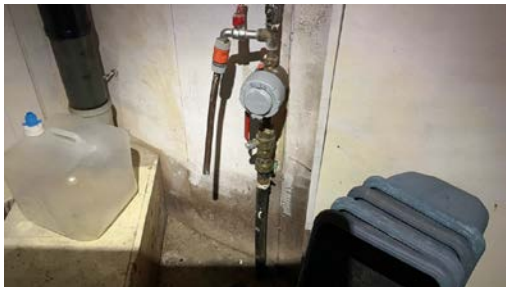
- I forbindelse med oppgradering av våtrom vil det være naturlig med utskiftning av rør.
- Tidspunkt for utskiftning av vannledninger nærmer seg.

Stoppekran og vannmåler i kjeller.

Jeg anbefaler kontroll av røropplegg utført av fagperson. Anbefaler å montere lekkasjestopper på utsatte steder. Konsekvensen av påviste avvik er for eksempel redusert brukstid og fuktskader.

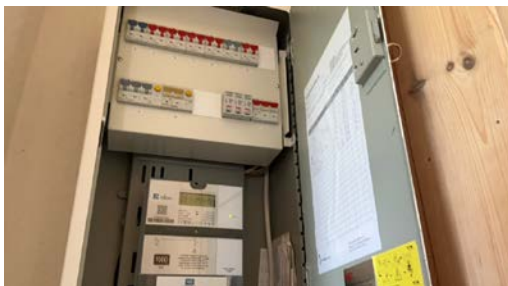
Deler av det elektriske anlegget er gammelt og har kort gjenværende brukstid. Det mangler samsvarserklæring på deler av anlegget, dette skal foreligge på alle arbeider på det elektriske anlegget etter 1999.

Sikringsskap i soverom.
