Tilstandsrapport

Enebolig

Høvdingvegen 96, 7725 STEINKJER

Rapportdato: 25.02.2026

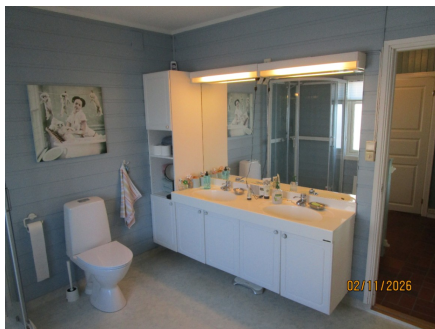
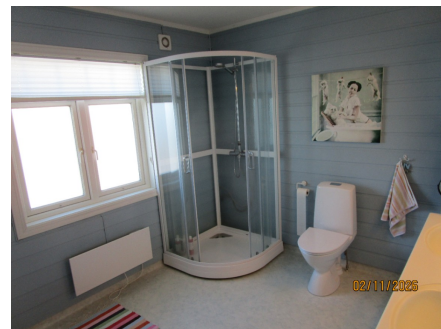
1. ETASJE > BAD

TG 2 Overflater vegger og himling

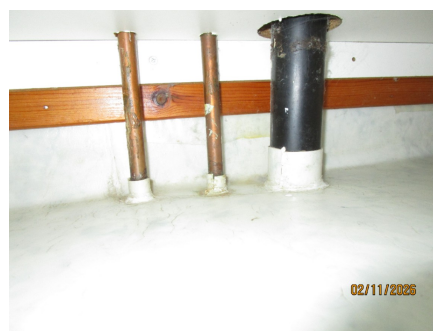
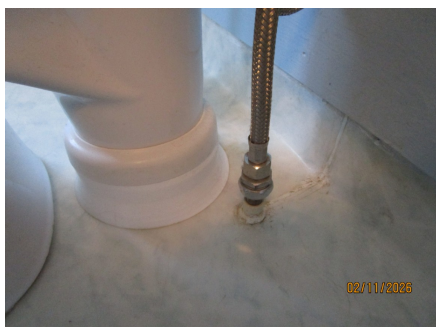
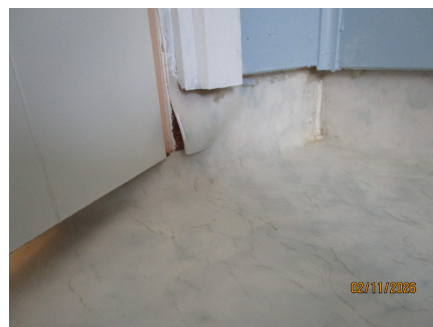
1. ETASJE > BAD

Hulltaking for kontroll av fukt ved tilstøtende vegg bak dusj/våtsone ble ikke foretatt pga konstruksjonsmessige forhold (Massive/tykke trevegger og utslag ved bruk av veggscanner)

Overflatesøk med bruk av fuktindikator ved normalt fuktutsatte områder ble foretatt uten at tegn til fukt ble registrert.

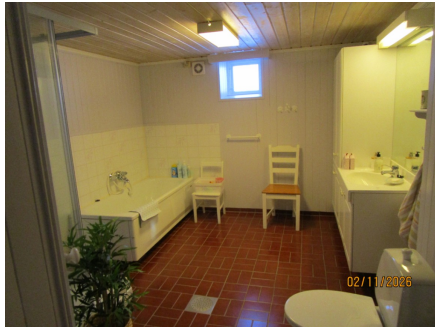
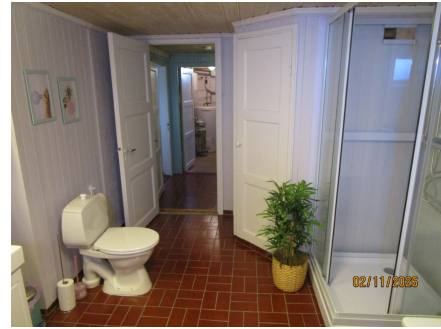
KJELLER > BAD

TG 2 Overflater vegger og himling

Kostnadsestimatet omfatter kun påføring av membran ved fremtidig renovering av våtrommet.
