Stavåsvegen 27, 2409 ELVERUM

**Stor og solrik eiendom på ca.  
2,1 mål rett ved Stavåsen!  
Eldre enebolig med behov for  
oppussing. 2 garasjer!**

Befaringsdato: 20.11.2025

Rapportdato: 25.11.2025

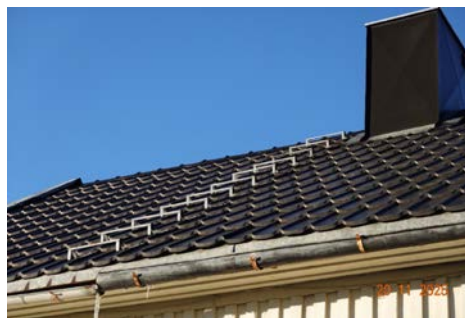
\* Utvendig > Nedløp og beslag: Det mangler snøfangere på hele eller deler av taket, noe som var krav på byggemeldingstidspunktet. Mer enn halvparten av forventet brukstid er passert på renner/nedløp/beslag. Takrenner/nedløp har store lekkasjer. Rust på rennekroker og forkantbeslag. Frostspreng i taknedløp. Istapper ved takrenner.

- Nye renner og nedløp må monteres
- Overvåk tilstanden jevnlig. For å få tilstandsgrad 0 eller 1 må beslag/renner/nedløp skiftes ut, men tidspunktet for når dette er nødvendig er vanskelig å si noe om.
- Det må monteres snøfangere for å oppfylle byggeårets krav.

**Kostnadsestimat: 20 000 - 100 000**

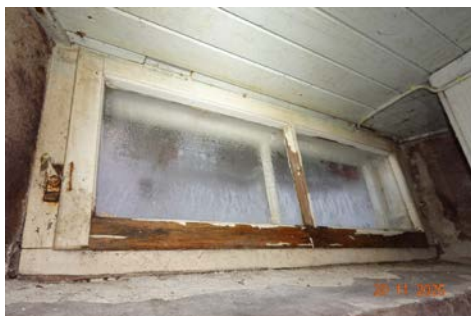
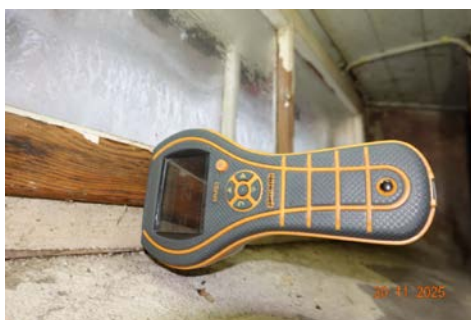
- \* Utvendig > Takkonstruksjon/Loft - 2: Det er påvist andre avvik: Synlige skruer og spiker igjennom undertak.
- \* Utvendig > Vinduer: Det er påvist at enkelte vinduer er vanskelig å åpne/lukke. Det er påvist tegn på innvendig kondensering av enkelte vindusglass. Karmene i vinduer er slitte og det er sprekker i trevirket. Ved bruk av fuktmåler ble det registrert forhøyede verdier i kjellervindu.

- Det må påregnes noe vedlikehold og at enkelte vinduer må skiftes ut.
- Kondensering på enkelte glass har medført fuktskader i treverk som kan medføre utskiftningsbehov av enkelte vinduer.

**Kostnadsestimat: 20 000 - 100 000**

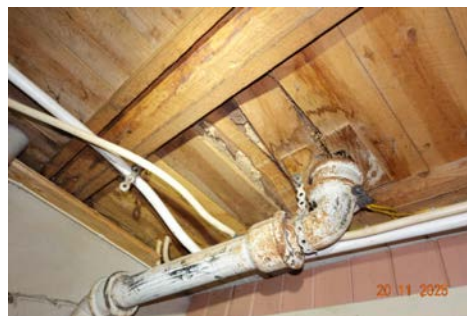
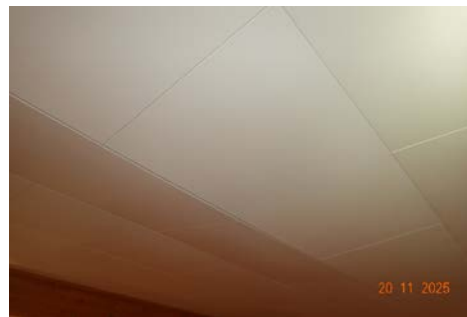
\* Innvendig > Overflater - 2: Overflater har en del slitasjegrad utover det en kan forvente. Det er påvist andre avvik: Det er påvist fuktskjolder i himling ved avløpsrør i kjeller. Ved bruk av fuktmåler ble det ikke registrert unormale verdier. Himlingsplater over stue i 1.etasje er dårlig festet.

Anbefaler ytterligere undersøkelser.  
Himlingsplater over stue i 1.etasje bør festes før stue tas i bruk.

Kostnadsestimat: 20 000 - 100 000

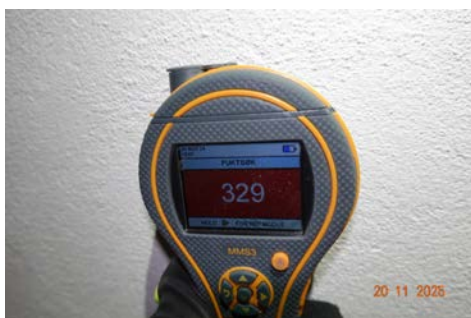
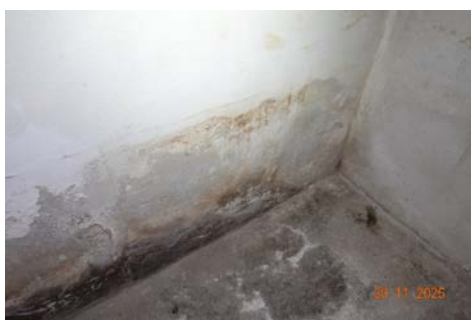
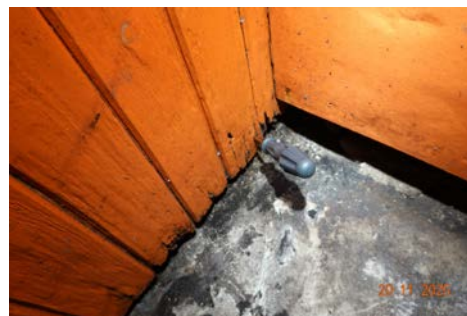
- Det anbefales at alt treverk i kjeller fjernes og at kjelleren har mest mulig åpne murkonstruksjoner med god utlufting.

Kostnadsestimat: 20 000 - 100 000

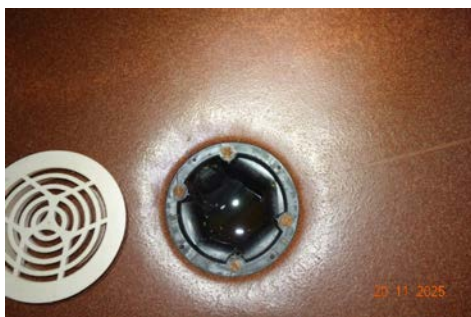
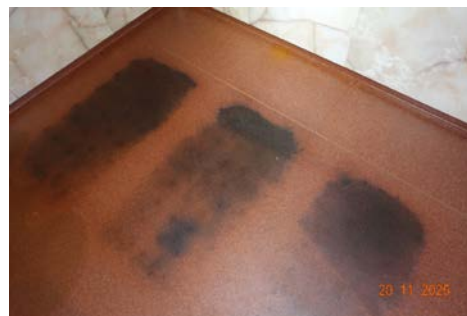
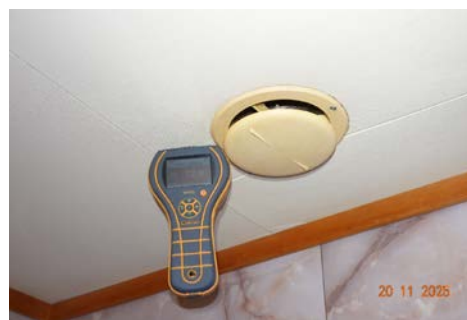
Det er påvist mindre skader i nederste del av våtromsplater.

Rust på skruer i sluk.

Det er påvist sprekk i servant.

Det er påvist fuktsvelling i himlingsplate ved takventil. Antatt på grunn av dårlig isolert rør. Antatt kondensproblematikk.

Ved bruk av fuktmåler ble det registrert forhøyede verdier.

Det anbefales at badet/våtrommet totalrenoveres. Ved renovering, påse at alle forhold med tettesjiktet, våtsone, sluk mv. dokumenteres

**Kostnadsestimat: 200 000 - 500 000**

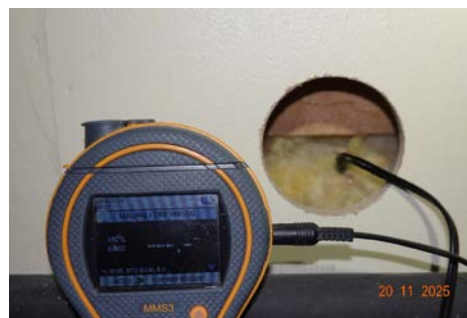
## 1. ETASJE > BAD/VASKEROM

Hulltaking er foretatt nederst på দেবেগ mot våtsone. Ved bruk av fuktmåler ble det ikke registrert unormale verdier.

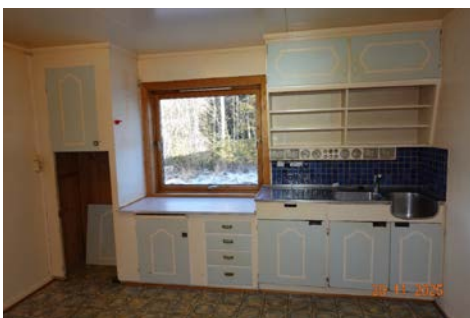
- Det er påvist skader på overflater/kjøkkeninnredning utover normal slitasjegrad.

- Det er påregnelig med utskiftning/utbedringer av kjøkkeninnredningen.

**Kostnadsestimat: 100 000 - 200 000**
