Odnesvegen 453, 2822 BYBRUA

**Innholdsrik og koselig enebolig på  
Bybrua - garasje - lekestue -  
nærhet til skole, barnehage og  
gode turområder.**

# Sammendrag av boligens tilstand

# Tilstandsrapport

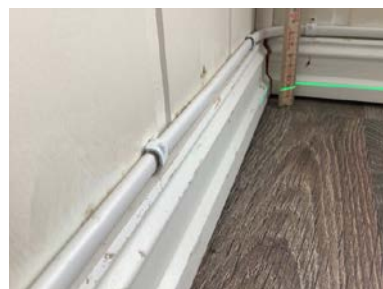
- Det er målt høydeforskjell på mellom 15-30 mm gjennom hele rommet. Tilstandsgrad 2 gis med bakgrunn i standardens krav til godkjente måleavvik.
- Deler av bygningsdelene er skjult og har en alder som øker sannsynligheten for skjulte feil. Bygningsdelene har oppnådd mye av sin forventede funksjonstid. Tilstandsgrad gitt pga. nevnte forhold.

Soverom har høydeforskjell på soverom 25mm.

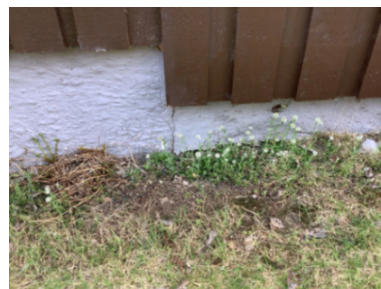
Det er usikkert om det er krypekjeller/blindkjeller under andre deler av huset. Tilbygget inngang kan ha blindkjeller/krypkjeller eller støpt plate på mark. Det er ikke tegninger som viser fundamenteringen av dette. Grunnmur viser flere vertikale sprekker som tyder på at det er tilbygget i flere omganger. Anbefaler videre undersøkelser omkring dette.

Det er ukjent om det er blindkjeller under tilbygget inngang.

Det er ikke registrert avvik som krever strakstiltak, men da dette er en konstruksjon som vurderes som risikokonstruksjon anbefales det jevnlig kontroll av konstruksjonene. Etablere inspeksjonsluke hvis det er flere blindkjeller /krypkjeller uten tilgang. Anbefaler videre undersøkelser rundt dette.

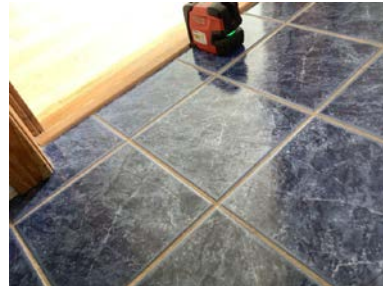
- Det er mulighet for at det kan forekomme vannlekkasje på våtrommet hvor vann ikke vil gå til sluk.
- Det er påvist at høydeforskjell fra topp slukrist til gulv/synlig topp membran ved dørterskel er mindre enn 25 mm.
- Det er ikke tilstrekkelig sikring av lekkasjevann ved dørterskel.

- Ved eventuell lekkasje er det fare for at vann ikke føres til sluk. Fuktskader på konstruksjon kan oppstå. Gulvet skal avgrenses av en oppkant med vanntett sjikt på minst 25 mm på alle sider, unntatt mot døråpning der oppkanten må være minst 15 mm over ferdig gulv. Oppkant ved døråpning er under 15mm over ferdig gulv. (ikke synlig membran over sluk ved terskel)

Det er ikke oppkant av membran ved dør.

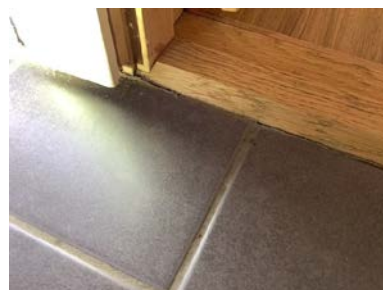
Det er ikke oppkant av membran over flis ved terskel.
