## Nøkkelinformasjon

# Sentralt beliggende landbrukseiendom med våningshus og kårbolig. 109 daa.

**Salgsoppgavedato**  
08.11.2024

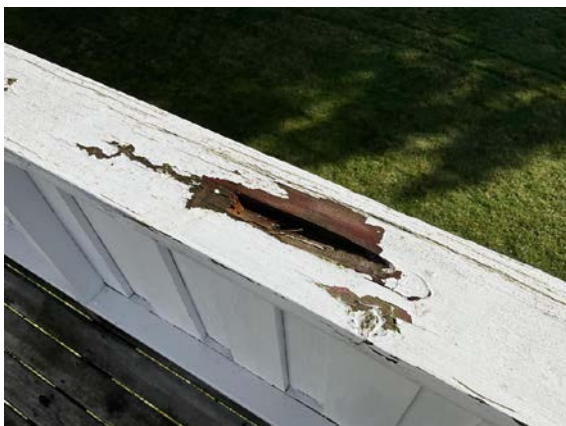
Råte i øverste bord på rekkverk.

For å få tilstandsgrad 0 eller 1 må det øverste bordet på rekkverk skiftes ut.

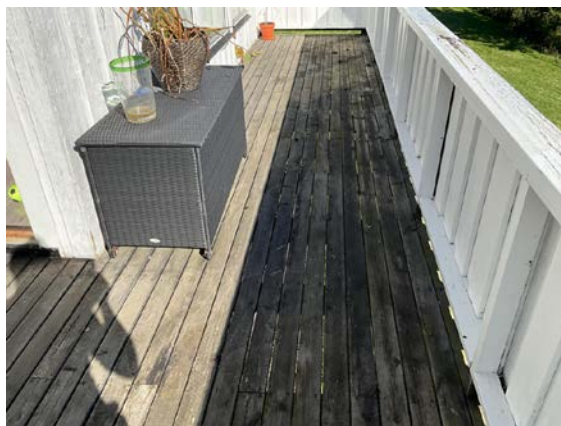
Det er en del slitasje gjennomgående på hele terrassen.

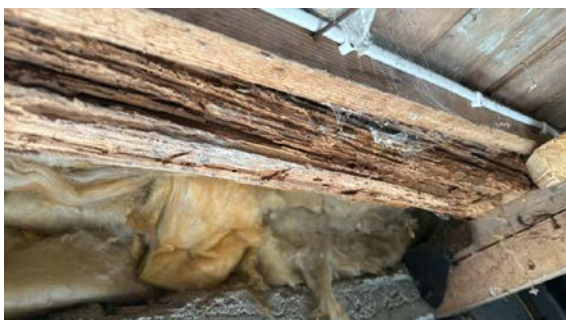
Bilde av råte i bjelkelaget i kjeller.
