# Tilstandsrapport

📍 Jomfru Bakkes veg 11, 2208 KONGSVINGER

# gnr. 31, bnr. 253

Rapportdato: 26.09.2023

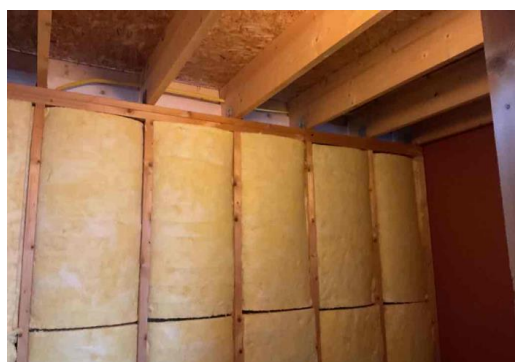
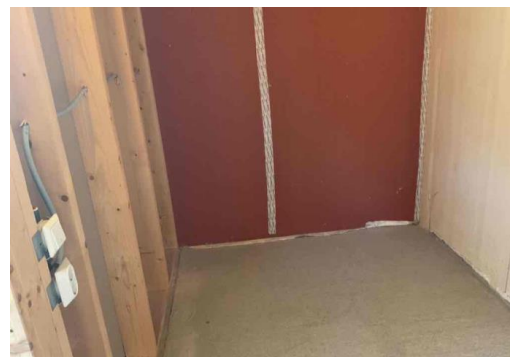
## Andre utvendige forhold

TG 1

Takoverbygg mellom boenhetene danner carport ca. 18m<sup>2</sup> samt et avdelt bodrom i bakkant fra hovedplan (7m<sup>2</sup>) og sokkeletasje (6,6m<sup>2</sup>). Asfaltert gulv og ytterpanel i himlingen av carport. Boden er innvendig med åpne konstruksjoner på vegg og himling (uisolert), men er påbegynt isolert samt sponplater på gulv i hovedplan. Bod i sokkeletasje har betonggulv og kledning av ubehandlet gips/grunnmurselementer. Innlagt strøm m/stikk og lys.

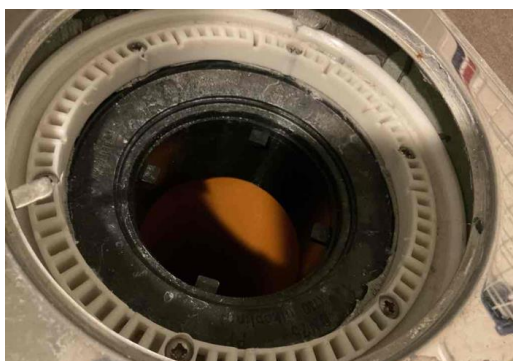
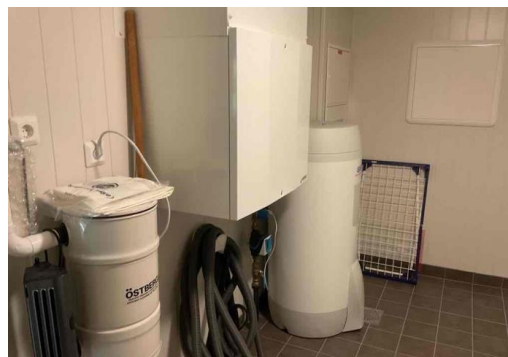
### 1. ETASJE > BAD

- Det er påvist sprekker i fliser.
- Det er påvist avvik i krav til høydeforskjell/fall-løsning på våtrommet.
- Det er påvist at noen fliser har bom (hulrom under)

Sprekk/løs bit i flis under glassdør. Påvist bom i flis dusjhjørne og ved siden av sistene.

- Våtrommet fungerer med dette avviket.
- Fliser må skiftes.

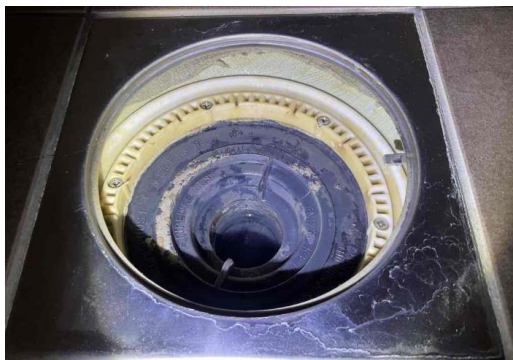
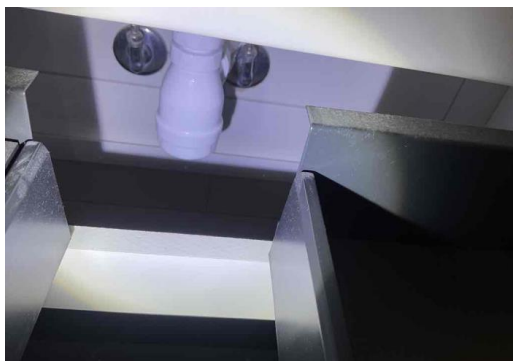
! TG 2

Det er plastsluk. og smøremembran med ukjent utførelse.
