Tilstandsrapport

Enebolig

Jomfru Bakkes veg 11, 2208 KONGSVINGER

Befaringsdato: 11.02.2025

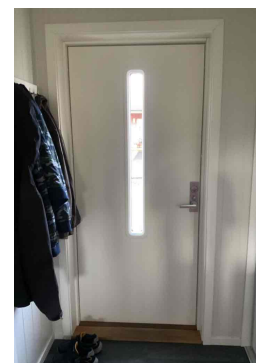
Dører

Moderne malt entredør m/felt av 2-lags isolerglass. Tette malte dører til utvendige boder.

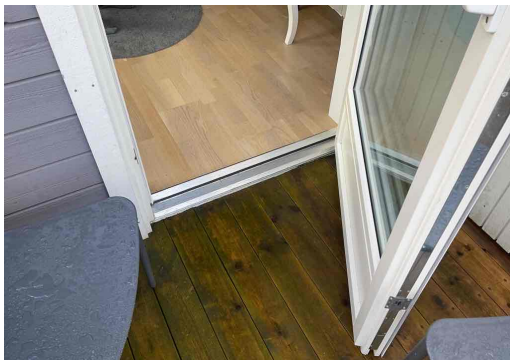
Balkonger, terrasser og rom under balkonger

Fra stue mot nordøst ca. 6,5m² balkong i trykkimpregnerte materialer. Impregnert beiset spaltegulv og rekkverk med liggende spiler og håndløper. Stikkontakt, utekontakt og gassuttak for grill (fra fellesanlegg). tett dekke antatt m/tiltak og renne i forkant danner overbygg for gruset bod-entre under Ved entre er det en terrasseplattning på mark av impregnert spaltegulv på ca. 9,5m². Utrekkelig levegg mot nabo. Lite overbygg av ytterdør. Utelampe og stikkontakt. (Dør ligger noe lavt mot gulv på terrasse- snø kan belaste mot nedkant om det ikke måkes).

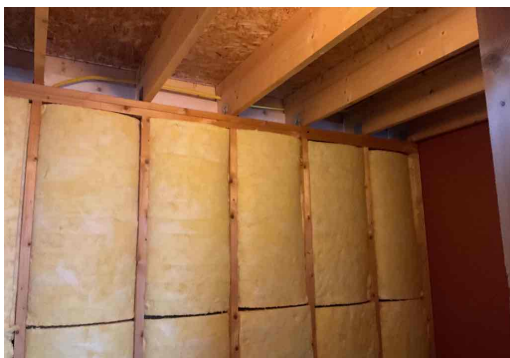
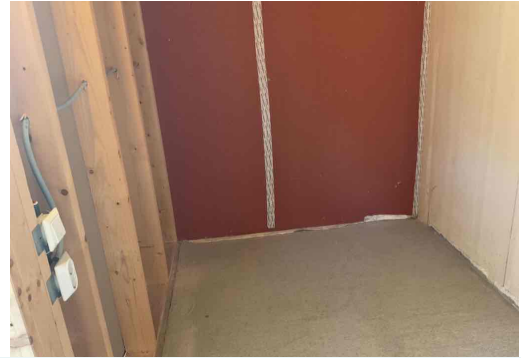
TG 1 Andre utvendige forhold

Takoverbygg mellom boenhetene danner carport ca. 18m² samt et avdelt bodrom i bakkant fra hovedplan (7m²) og sokkeletasje (6,6m²). Asfaltert gulv og ytterpanel i himlingen av carport. Boden er innvendig med åpne konstruksjoner på vegg og himling (uisolert), men er påbegynt isolert samt sponplater på gulv i hovedplan. Bod i sokkeletasje har betonggulv og kledning av ubehandlet gips/grunnmurselementer. Innlagt strøm m/stikk og lys.

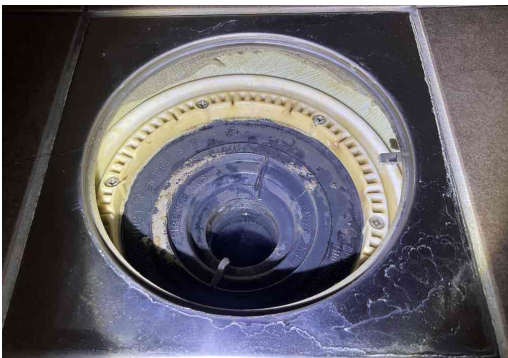
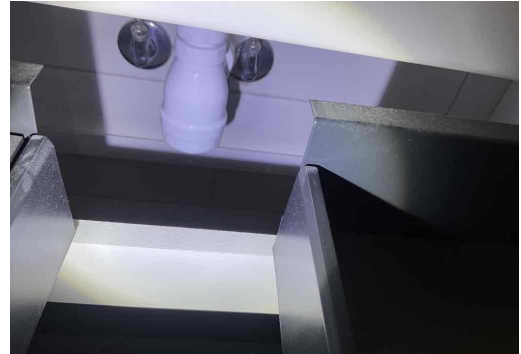
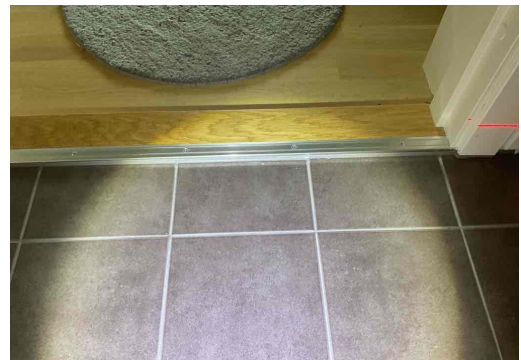
- Det er påvist at noen fliser har bom (hulrom under)
- Det er påvist avvik i krav til høydeforskjell/fall-løsning på våtrommet.
- Det er påvist sprekker i fliser.

Sprekkløst bit i flis under glassdør. Påvist bom i flis dusjhjørne og ved siden av sistene.

- Våtrommet fungerer med dette avviket.
- Fliser må skiftes.

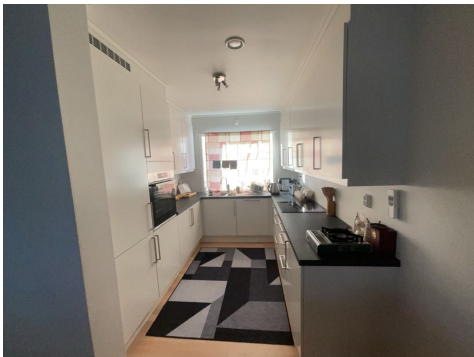
TG 1 Overflater og innredning

Hesteskoformet kjøkkeninnredning m/foring mot himling (takhøy). Slette fabrikkmalte fronter og folierte skrog. Laminat benkeplate m/nedfelt rustfri dobbel kum. Integrert stekeovn, induksjonstopp, oppvaskmaskin, kjøll- og fryseskap. Ventilator i oerskap. Komfyrvakt samt føler for vannstoppventil i benk under kum.

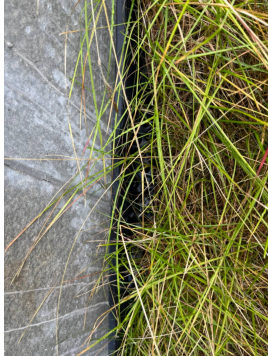
! TG 1 Grunnmur og fundamenter

Støpte isolerte kjellervegger/plate på mark mot grunn. Steniplate på yterside samt blikkeslag mot asfaltert grunn i front. Det er noen riss i steniplater.
