# Tilstandsrapport

Fritidsbolig

Toreskyrkjavegen 215, 3660 RJUKAN

Oppdragsnr.: 19974-1570

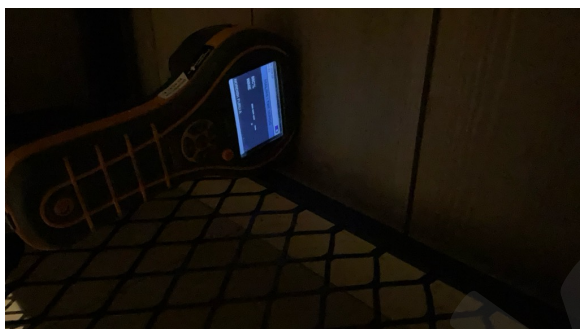
## TG 1 Tilliggende konstruksjoner våtrom

Det er ikke nødvendig med hulltaking siden det er ferdige kabiner og bad er så nytt.
