# Tilstandsrapport

Fritidsbolig

Toreskyrkjavegen 215, 3660 RJUKAN

Befaringsdato: 05.06.2025

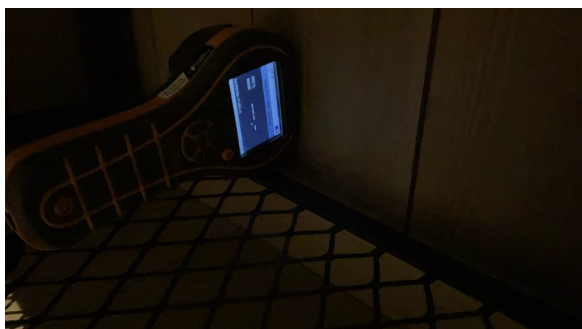
### TG 1 Tilliggende konstruksjoner våtrom

Det er ikke nødvendig med hulltaking siden det er ferdige kabiner og bad er så nytt.

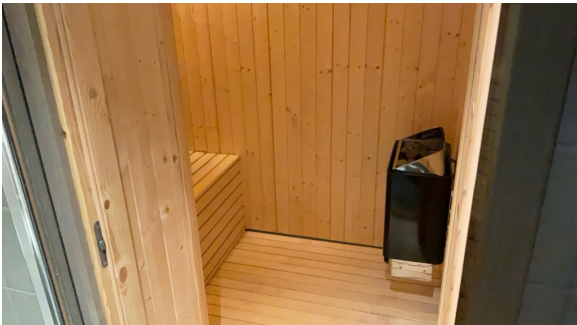
#### TG 1 Overflater og konstruksjon

Det er badstue i forbindelse med bad.  
Det er elektrisk ovn.
