# Tilstandsrapport

Enebolig

Marcus Thranes vei 55, 1462 FJELLHAMAR

Oppdragsnr.: 20000-1835

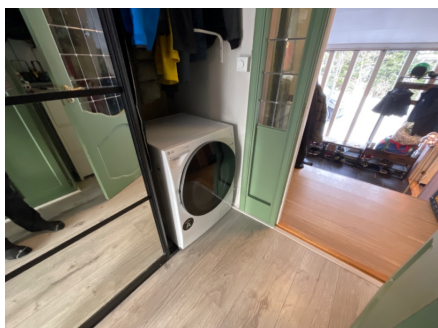
Vaskemaskin i rom uten sluk eller annen lekkasjesikring.

Dagens løsning har kontrollert avrenning fra avløp, men det foreligger ingen automatisk stans av vann ved lekkasje eller sikring mot vann på gulv. Risikoen anses derfor å være høyere enn ved plassering i rom med sluk.

For å redusere risiko anbefales det å etablere lekkasjesikring, for eksempel i form av vannstopventil (Waterguard) eller tilsvarende system. Den mest robuste løsningen vil være å plassere vaskemaskinen i rom med sluk og tilfredsstillende fuktsikring.
