Marcus Thranes vei 55, 1462 FJELLHAMAR

**Idyllisk eiendom på over 2,8 mål
rett ved Vesletjernet | Påkostede
uteområder m/ parkfølelse**

Tilstandsrapport

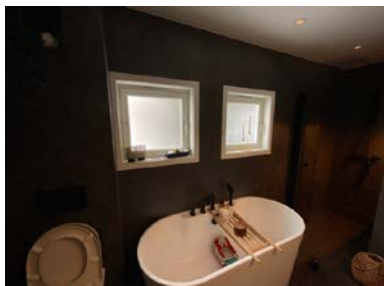
1. ETASJE > BAD/WC

TG 1 Overflater Gulv

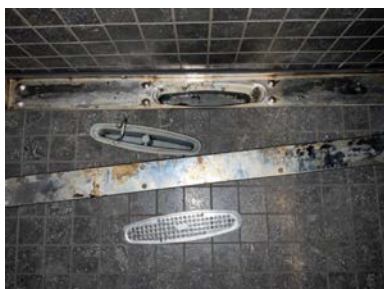
1. ETASJE > BAD/WC

TG 1 Sanitærutstyr og innredning

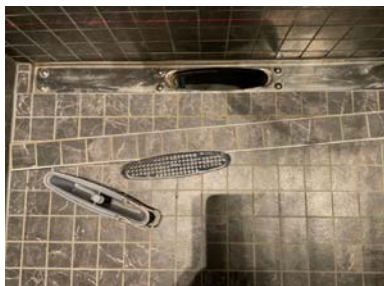
2.ETASJE > BAD/WC

TG 1 Sanitærutstyr og innredning

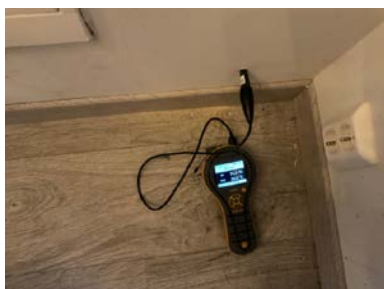
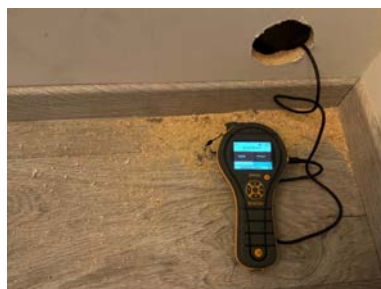
KJØKKEN

Vurdering av avvik:

- Det er ikke påvist tegn på at det er montert lekkasjedeteksjon ved oppvaskmaskin/oppvaskkum, dette er et krav på kjøkkenet ut ifra alder.

- Det bør monteres lekkasjedeteksjon ved oppvaskmaskin/oppvaskkum.

Det anbefales at i rom med vanninstallasjoner (Oppvaskmaskin) skal det være waterguard eller lignende som enten stenger vannet eller varsler om lekkasje i kontakt med vann/fukt. Ved lekkasje fra installasjoner vil vann kunne renne til og skade tilstøtende bygningsdeler til vannet stoppes manuelt.
