Innholdsrik og oppgradert enebolig med solrike uteområder, 3 bad, 2 garasjer og solcelleanlegg

Velkommen til Kronmarka 1 - en innholdsrik og flott oppgradert enebolig med svært attraktiv beliggenhet i populære Vågsbygd. Her får man en romslig bolig på ca. 270 kvm med gode løsninger, solrike uteområder og kort vei til alt familien trenger i hverdagen.

Tilstandsrapport

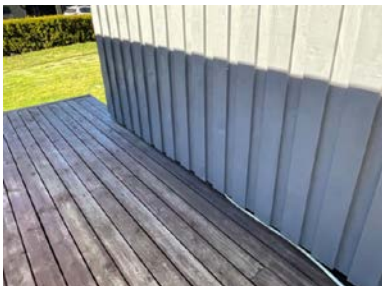
Kledning som står nærme terrenget vil ha økt behov for maling og med fare for fukt og råte i kledningen og bakenforliggende konstruksjoner.

Nært terrenget.

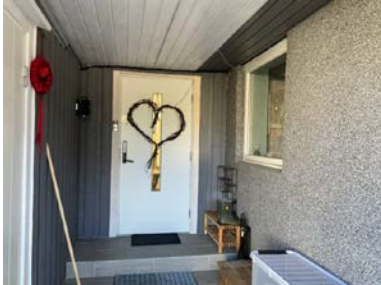
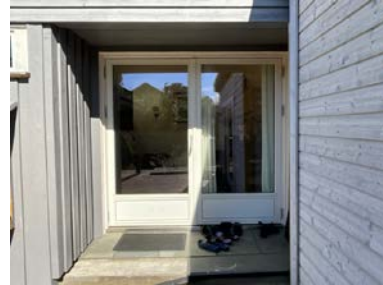
TG 2 Verandadør til hagestue

- Karmene i dører er værslitte utvendig og det er sprekker i treverket.

- Det må foretas lokal utbedring.

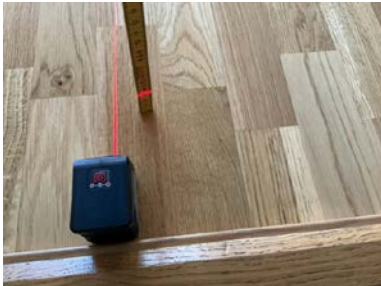
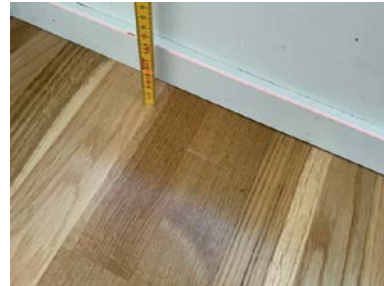
- Det er målt høydeforskjell på mellom 15-30 mm gjennom hele rommet. Tilstandsgrad 2 gis med bakgrunn i standardens krav til godkjente måleavvik.
- Målt høydeforskjell på mellom 10 - 20 mm innenfor en lengde på 2 meter. Tilstandsgrad 2 gis med bakgrunn i standardens krav til godkjente måleavvik.

De registrerte skjevhetene/høydeforskjellen i gulvflatene slik de fremstår på befaringstidspunktet, vurderes i disse ikke å være til vesentlig ulempe for bruken av boligen og rommene. Det vurderes derfor ikke å være nødvendig med umiddelbare tiltak.

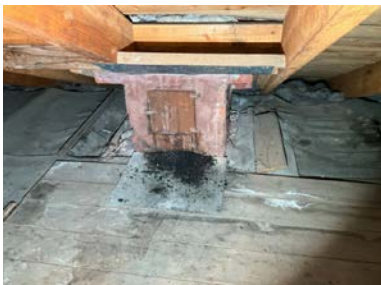
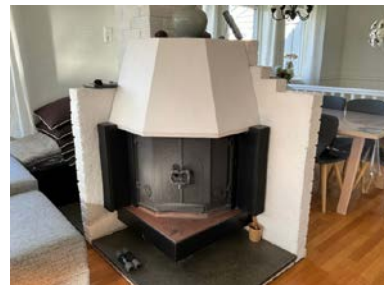
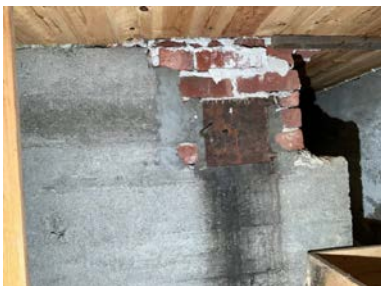
TG 2 Pipe og ildsted

- Tidspunkt for piperehabilitering nærmer seg.

Eldre pipeløp har økt risiko for slitasje i innvendig foring, fuger og overganger. Over tid kan dette medføre redusert tetthet, svekket trekk eller behov for rehabilitering. Selv om det ikke er registrert tegn til akutt funksjonssvikt ved befaring, må aldersrelatert nedbrytning og økt vedlikeholdsbehov påregnes. Det anbefales jevnlig kontroll og oppfølging i henhold til kommunal feiing og tilsyn. Ved tegn til dårlig trekk, sprekkdannelse eller lekkasje bør nærmere undersøkelser foretas. Rehabilitering eller innvendig rørforing kan bli aktuelt på sikt som følge av alder og naturlig slitasje.

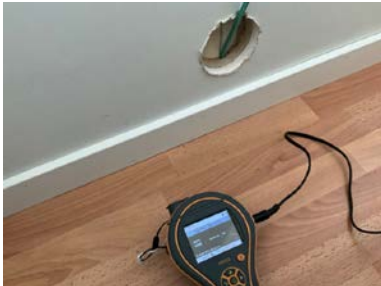
Hulltaking er foretatt uten å påvise unormale forhold. Hulltaking er foretatt på soverom, måling utført i platen bak badekaret. Fuktkvotemåling (vekt%) i konstruksjonen ble målt til under 6.
