Tilstandsrapport

Enebolig

Hukavegen 17, 2123 BRUVOLL

Befaringsdato: 28.06.2024

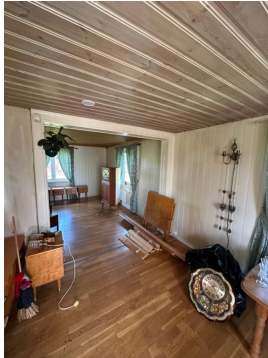
! TG 3 Etasjeskille/gulv mot grunn

- Målt høydeforskjell på over 20 mm innenfor en lengde på 2 meter. Tilstandsgrad 3 gis med bakgrunn i standardens krav til godkjente måleavvik.

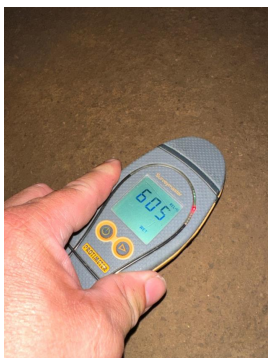
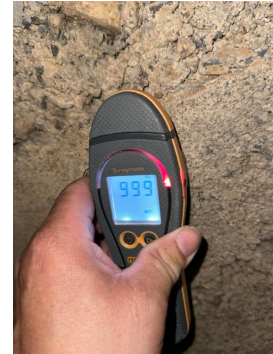
Kjeller i betongkonstruksjoner uten mulighet til hulltagning. Det er målt fukt i gulv og grunnmur.

- Det er påvist indikasjoner på noe fuktgjennomtrenging inn i kjellermur.
- Det er påvist synlig fuktighet på mur/gulv i kjeller.
- Det er påvist synlige fukt/råteskader i treverk i underetg./kjeller, hulltaking er derfor ikke nødvendig

- Det må foretas tiltak for å redusere/begrense fuktgjennomtrenging inn i kjeller.
- Det må foretas tiltak for å utbedre årsak til fukt-/råteskadene samt utbedre råteskadene

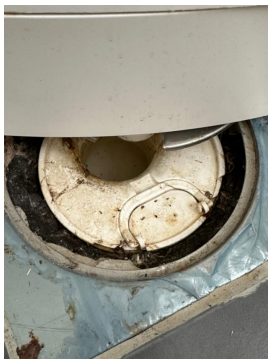
- Det er avvik:
Ikke dokumentert membran på gulv.

- Tiltak:
Om mulig fremskaff dokumentasjon på membran.

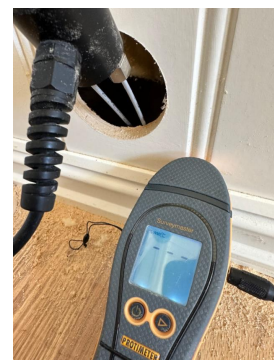
1 - ETASJE > BAD/VASKEROM

TG 1 Tilliggende konstruksjoner våtrom

Det er boret hull i vegg. Fuktmåling med pigger inne i vegg - mot bad/vaskerom. Det påvises ikke fukt over normalen.

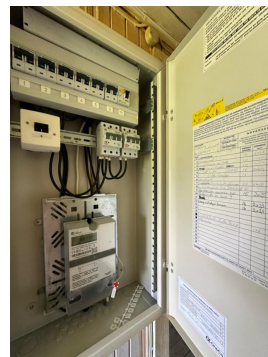
TG 2 Elektrisk anlegg

Ved omsetning av bolig vil man få endring i bruk av elektrisk anlegg. Derfor anbefales det på generelt grunnlag at en registrert elektroinstallatør foretar en kontroll av boliginstallasjonen ved eierskifte.
