# Tilstandsrapport

Boligbygg med flere boenheter

Eplehagen 2 , 2040 KLØFTA

Befaringsdato: 11.03.2026

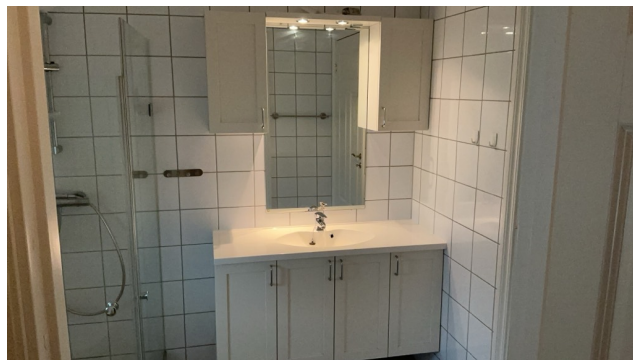
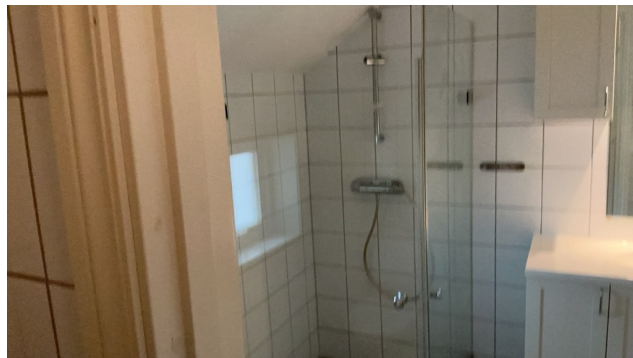
Slitte og misfargede fuger er registrert. Rommet har mer enn halvparten av forventet brukstid oppnådd. Rommet må brukes med forsiktighet og det må følges med på konstruksjonene da risikoen for skader er stor.

Rommet fungerer med dagens tilstand. Det er ikke behov for utbedringstiltak siden våtrommet fungerer i dag, men ut ifra alder kan skader plutselig oppstå på eldre våtrom.

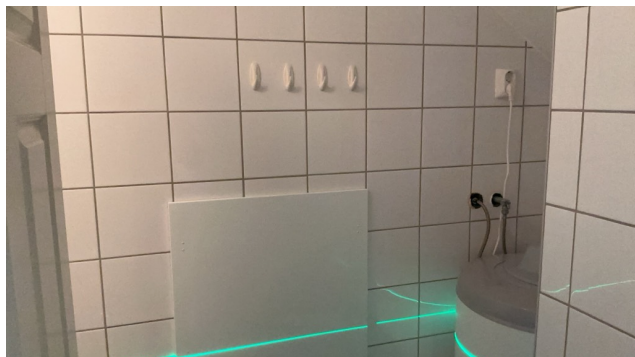
Vaskerom  
Vegg: Fliser. Ved enkle fuktsøk registrerte bygningssakkyndig ingen unormale verdier.  
Himling: Malte glatte flater. Rommet er ved normal bruk ikke utsatt for særlig påkjenning i form av fukt.

Rommet er ved normal bruk ikke utsatt for særlig påkjenning i form av fukt/vann på vegger/gulv. Rommet har forventet levetid nært forestående. Påkjenninger i form av vannsprut /dusjing direkte på vegg anbefales ikke.

Siden våtrommet fungerer i dag er det ikke behov for strakstiltak. Men ut fra alder kan plutselig skader oppstå, det anbefales å følge med og bruke rommet med forsiktighet. Oppgraderinger bør etter hvert påregnes. Rommet kan ha mange bruksår igjen, dette avhenger av bruken.

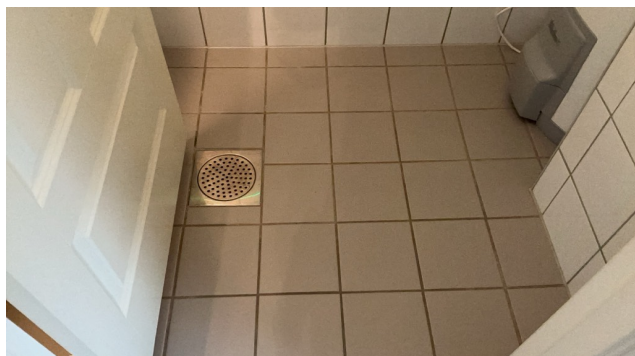
## TG 2 Overflater Gulv

Gulv: Fliser, med varme. Rommet er ved normal bruk ikke utsatt for særlig påkjenning i form av fukt direkte på konstruksjonene da det dusjes i kabinett/badekar med direkte avløp til sluk. Ved enkle fuktsøk ble det ikke registrert unormale verdier. Fallforhold på gulvet er målt og funnet tilfredsstillende.

Slitte og misfargede fuger er registrert. Rommet har mer enn halvparten av forventet brukstid oppnådd. Rommet må brukes med forsiktighet og det må følges med på konstruksjonene da risikoen for skader er stor.

Rommet fungerer med dagens tilstand. Det er ikke behov for utbedringstiltak siden våtrommet fungerer i dag, men ut ifra alder kan skader plutselig oppstå på eldre våtrom.
