Tilstandsrapport

📍 Bygdøy allé 62C , 0265 OSLO

gnr. 212, bnr. 50, snr. 13

Oppdragsnr.: 11114-2192

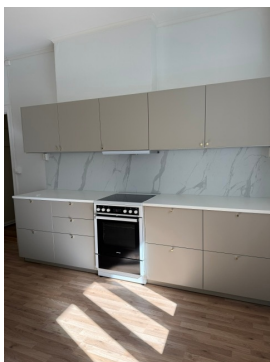
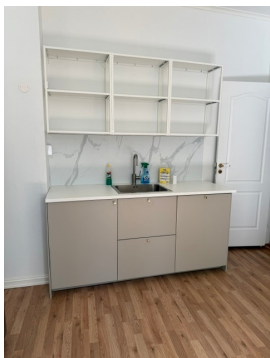
2 ETASJE > KJØKKEN

Kjøkkeninnredning fra 2025 med glatte fronter og ventilator. Kjøkkenet har oppvaskkum og integrert oppvaskmaskin.

TG 1 Avtrekk
