Tilstandsrapport

Enebolig

Herrefosserveien 31, 1894 RAKKESTAD

Befaringsdato: 28.05.2024

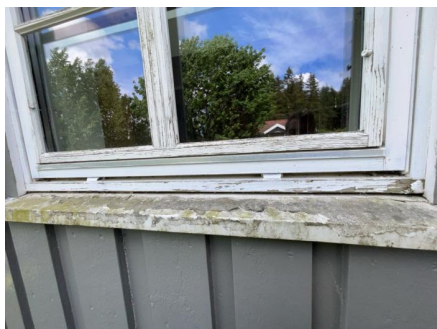
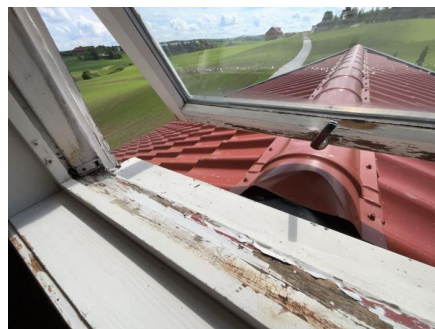
- Vinduer fremstår i all hovedsak i en normal stand og forfatning alder tatt i betraktning, fremstår med et vedlikeholdsbehov. Vindu i gavlvegg i soverom står ovenfor utskifting.

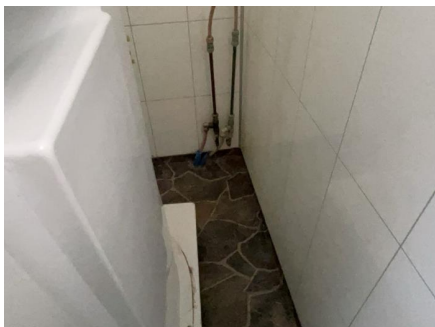
- Valgt løsning innebærer at badet ikke fungerer uten bruk av tett dusjkabinett. Dersom dusjkabinettet skal fjernes, må det gjøres tiltak, slik at veggene oppfyller kravet til membran, om ikke, vil det kunne oppstå fuktskader.

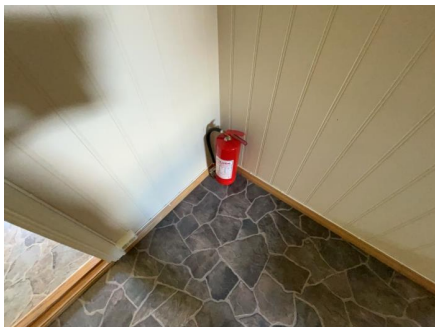
1. Er det mangler for brannslukningsutstyr i boligen iht. forskriftskrav på søknadstidspunktet, men minst Byggeforskrift 1985?
Nei
2. Er det skader på brannslukkingsutstyr eller er apparatet eldre enn 10 år?
Ja
3. Er det mangler på røykvarsler i boligen iht. forskriftskrav på søknadstidspunktet, men minst Byggeforskrift 1985?
Nei
4. Er det skader på røykvarslere?
Nei
