Herrefosseveien 31, 1894 RAKKESTAD

Tilstandsrapport

Enebolig
  Herrefosserveien 31, 1894 RAKKESTAD
  RAKKESTAD kommune
  # gnr. 55, bnr. 5

Befaringsdato: 28.05.2024

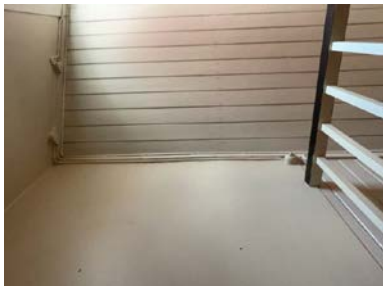
Etasjeskille/gulv mot grunn

Etasjeskiller er av trebjelkelag. Støpt betongdekke på deler.

- For å få tilstandsgrad 0 eller 1 må høydeforskjeller rettes opp. Det vil imidlertid sjelden være økonomisk rasjonelt som et enkeltstående tiltak i en bolig som dette. Dersom boligen en gang skal renoveres, kan man vurdere slike tiltak.

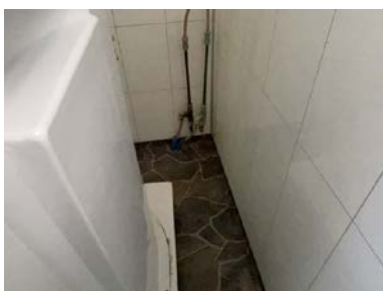
1. ETASJE > BAD

TG 2 Overflater Gulv

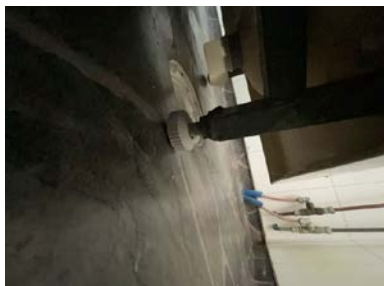
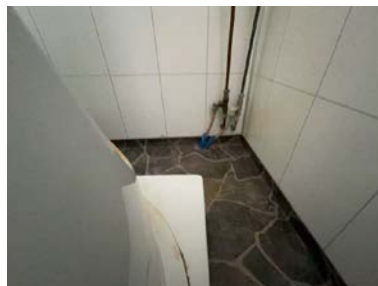
- Sluket må sjekkes og rengjøres jevnlig.
- Løsningen/utførelsen rundt rørgjennomføringer gir fare for fukt inn i konstruksjoner.
- Overvåk tilstanden jevnlig. For å få tilstandsgrad 0 eller 1 må tettesjiktet skiftes ut, men tidspunktet for når dette er nødvendig er vanskelig å si noe om.

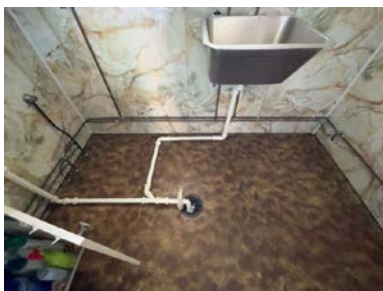
Eget vaskerom/toalett fra 1974 i 1. etasje. Det er belegg på gulvet og baderomsplater på vegger. Rommet er innredet med servanttinnredning samt utslagsvask i rustfritt stål. Videre er det montert toalett, og det er opplegg og plass til vaskemaskin i rommet. Det er lagt elektriske varmekabler i gulvet. Vaskerommet/toalettet ventileres naturlig via ventil.

- Totalrenovering er kun en anbefaling grunnet alder. Vaskerommet kan fortsatt tåle forsiktig bruk, det er dog ingen garantier.

Kostnadsestimat: 50 000 - 100 000
