# Tilstandsrapport

Rekkehus

Jektløpet 27, 7900 RØRVIK

Befaringsdato: 14.04.2025

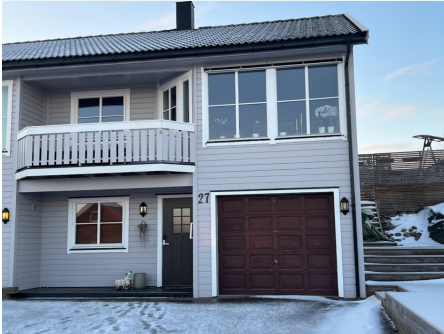
Det kunne ved befaring fra kvistrom ikke avdekkes synlige lekkasjer Likevel er taktekking og undertak godt ut i forventet levealder samt at vurderingen ved befaring var noe begrenset da det ble utført fra bakkenivå.

- Overvåk tilstanden jevnlig. For å få tilstandsgrad 0 eller 1 må tekkingen skiftes ut, men tidspunktet for når dette er nødvendig er vanskelig å si noe om.
- Andre tiltak:
- Det bør foretas nærmere undersøkelser av taktekking når taket er snøfritt.

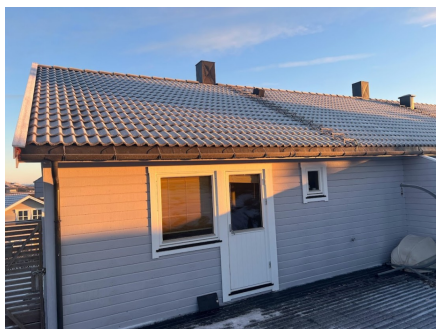
### Nedløp og beslag

Takrenner, beslag og nedløpsrør av aluminium. Stigtrinn til pipe og pipebeslag og takhatter i lakkert stål.

- Det er ikke krav om utbedring opp til dagens krav.
- Overvåk tilstanden jevnlig. For å få tilstandsgrad 0 eller 1 må beslag/renner/nedløp skiftes ut, men tidspunktet for når dette er nødvendig er vanskelig å si noe om.

Det er ikke krav om snøfangere men ved eventuelt oppgradering av taktekking med glattere overflate må det påregnes tiltak grunnet sikkerhet mot snøras og spesielt ved hovedinngang.

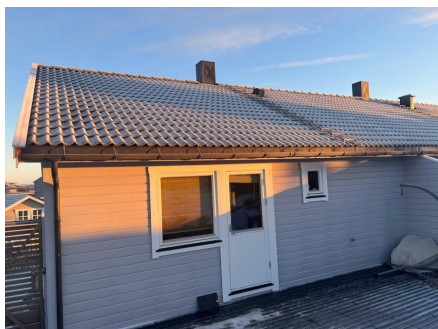
## TG 1 Veggkonstruksjon

Veggene har bindingsverkskonstruksjon fra byggeår. Fasade/kledning har liggende bordkledning. Kunne ikke avdekkes spesielle svekkelser men stedvis noe slitasje på overflatebehandling slik at det kan påregnes noe maling av fasader.

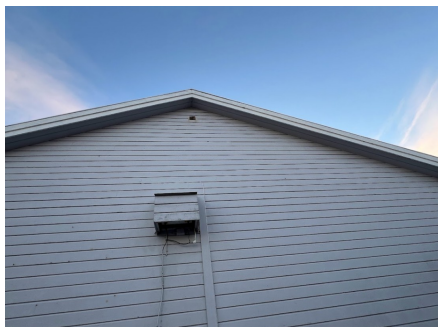
## TG 1 Takkonstruksjon/Loft

Takkonstruksjonen har W-takstoler i tre med ventilert kaldloft. Adkomst via luke med nedfellbar stige i gang 1. etasje. Ingen spesielle svekkelser eller symptomer på fuktskader og ventilering vurderes tilfredsstillende

Vurderes ikke behov for strakstiltak men enkelte med noe overflatebehandling av overflater.
