Jektløpet 27, 7900 RØRVIK

**Rekkehus på Byåsen med et flott  
og solrikt uteområde**

Befaringsdato: 14.04.2025

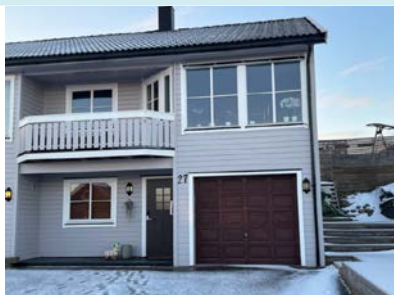
Mer enn halvparten av forventet brukstid er passert på taktekkingen. Mer enn halvparten av forventet brukstid er passert på undertak. Taktekking er snødekt , alder eller materiale er ukjent og derfor ikke nærmere vurdert. Det kunne ved befaring fra kvistrom ikke avdekkes synlige lekkasjer. Likevel er taktekking og undertak godt ut i forventet levealder samt at vurderingen ved befaring var noe begrenset da det ble utført fra bakkenivå.

- Overvåk tilstanden jevnlig. For å få tilstandsgrad 0 eller 1 må tekingen skiftes ut, men tidspunktet for når dette er nødvendig er vanskelig å si noe om.
- Andre tiltak:
- Det bør foretas nærmere undersøkelser av takteking når taket er snøfritt.

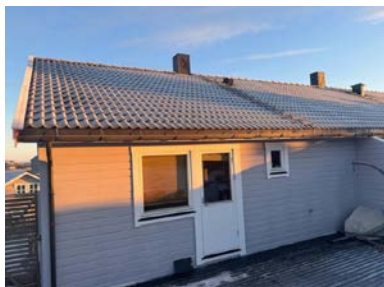
### Nedløp og beslag

Takrenner, beslag og nedløpsrør av aluminium. Stigtrinn til pipe og pipebeslag og takhatter i lakkert stål.

- Det er ikke krav om utbedring opp til dagens krav.
- Overvåk tilstanden jevnlig. For å få tilstandsgrad 0 eller 1 må beslag/renner/nedløp skiftes ut, men tidspunktet for når dette er nødvendig er vanskelig å si noe om.

Det er ikke krav om snøfangere men ved eventuelt oppgradering av takteking med glattere overflate må det påregnes tiltak grunnet sikkerhet mot snøras og spesielt ved hovedinngang.

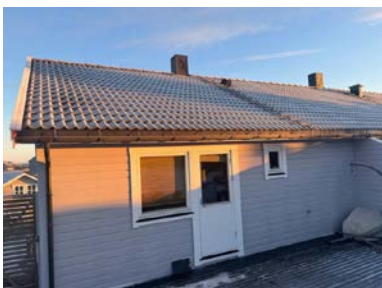
## TG 1 Veggkonstruksjon

Veggene har bindingsverkskonstruksjon fra byggeår. Fasade/kledning har liggende bordkledning. Kunne ikke avdekkes spesielle svekkelser men stedvis noe slitasje på overflatebehandling slik at det kan påregnes noe maling av fasader.

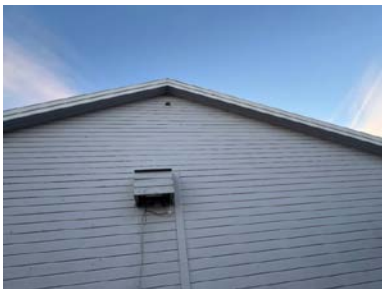
## TG 1 Takkonstruksjon/Loft

*Punktet må sees i sammenheng med Taktekking*

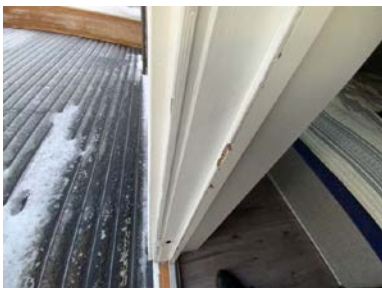
## **Balkongdør stue.**

Dørblad tar noe mindre i karm samt at det er en mindre skade utvendig på kant dørblad.

Påregnelig med noe justering på kort sikt for å hindre slitasje på dørblad og karm.

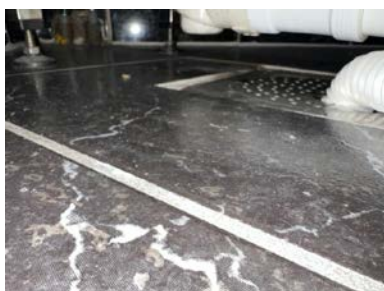
### TG 2 Sanitærutstyr og innredning

- Det er påvist skader på innredning.

Ut fra omfang skade er det ikke behov for strakstiltak men anbefales at det holdes under oppsikt.
