Øvregardsveien 49, 4590 SNARTEMO

**Trivelig enebolig med solrik og
landlig beliggenhet**

Hægebostad/ Snartemo - Trivelig enebolig med solrik og landlig beliggenhet

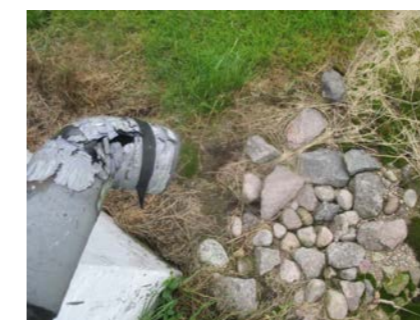
Taknedløp må ledes bort i fra grunnmur.

- Det er ikke krav om utbedring opp til dagens krav.
- Det bør lages system for bortledning av vann fra taknedløp ved grunnmur.
- Overvåk tilstanden jevnlig. For å få tilstandsgrad 0 eller 1 må beslag/renner/nedløp skiftes ut, men tidspunktet for når dette er nødvendig er vanskelig å si noe om.

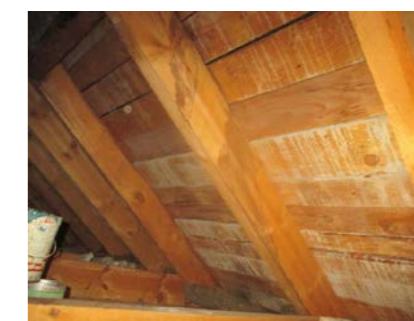
Deler av takkonstruksjonen.

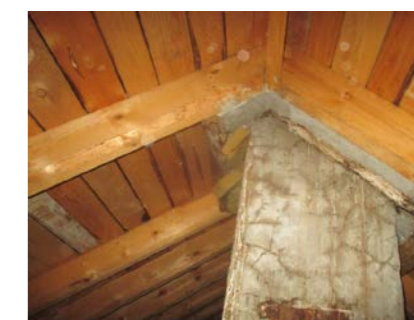
Eldre fuktmerker på tapet etter lekkasje ved pipe på loftet og i hovedetasjen. Ingen indikasjoner på at det nå skal være noe fuktighet.

Takgjennomføring for pipe.

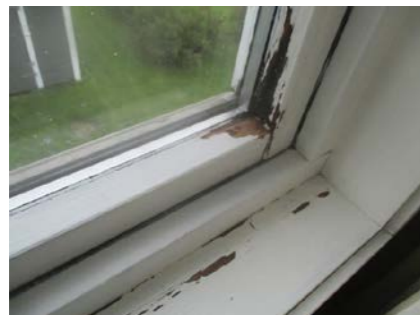
Maling løsnet på grunn av kondensering.

En del vedlikehold må beregnes og det bør opprettes bedre ventilasjon av soverom på loftet.

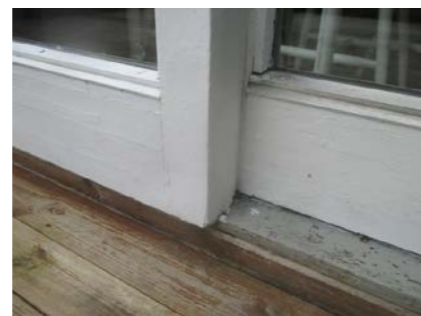
Skyvedør har fått en del utvendig slitasje.

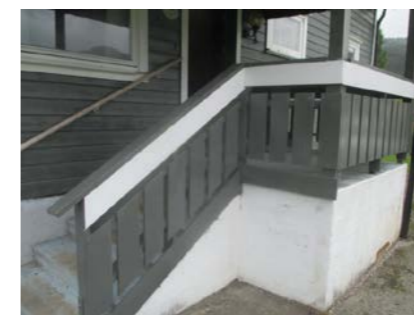
Støpt trapp med repos ved inngangsparti.

Støpt kjellertrapp og til inngangsparti. Trapp i fra have til terrasse. Normalt vedlikehold må beregnes på disse trapper.

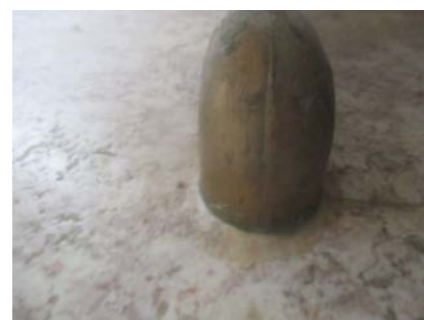
Ingen sluk i gulvet

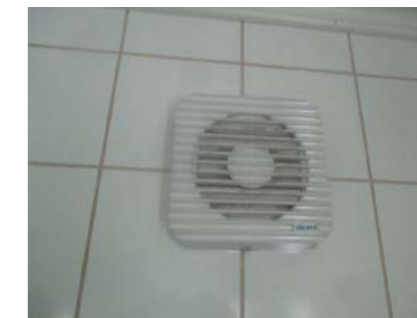
Det er elektrisk styrt vifte med direkte utkast i ytterveggen.

Vifte i ytterveggen.

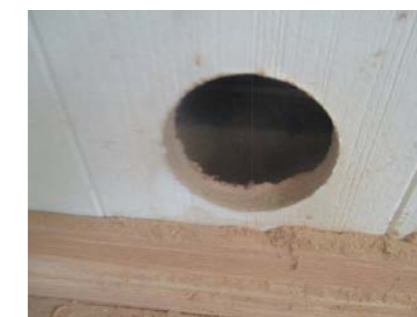
Hulltaking er foretatt i fra soverommet i mot dusjhjørne, uten å påvise unormale forhold.

Hulltaking i fra soverommet.

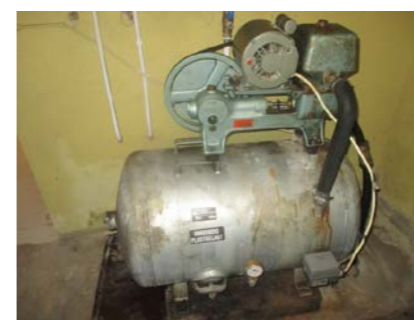
Eldre pumpe til brønnvann.

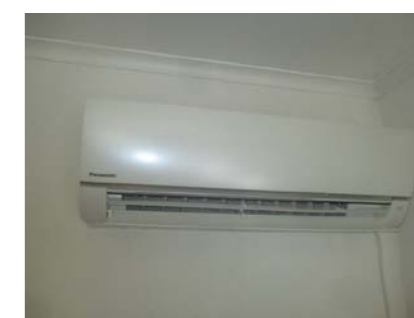
Det er installert varmepumpe i stue.

Varmepumpe i stue.

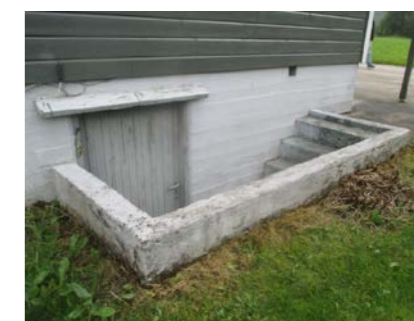
Forstøtningsmur i rundt trapp.

- Rekkverk/annen sikring på forstøtningsmur må settes opp/utbedres.

Kostnadsestimat: 10 000 - 50 000

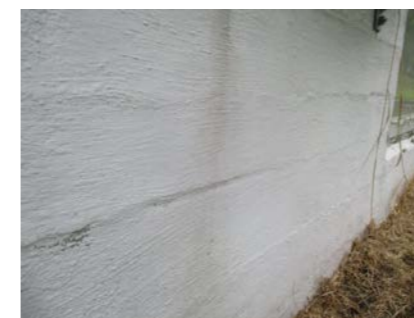
TG 1 Grunnmur og fundamenter

Bygningen har betonggrunnmur. Antar at det er støpte stripefundamenter under grunnmur som var mest vanlig i denne byggeperioden.

Deler av grunnmur opprinnelig del.
