# Tilstandsrapport

Enebolig

Bjørkebakkane 23, 5567 SKJOLDASTRAUMEN

Befaringsdato: 14.05.2025

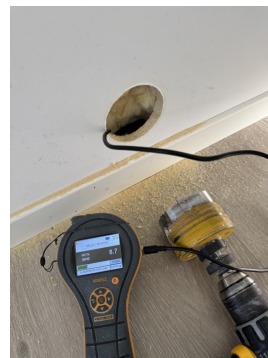
### 1. ETASJE > BAD

Det er utført hulltaking mot våt sone, og det er ikke indikert avvik i vegg. Normale fuktmålinger i treverk ligger på 7,5-12,5

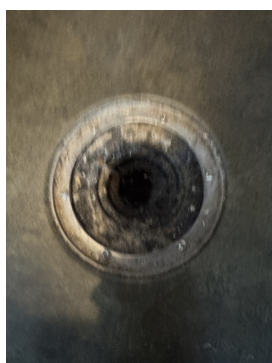
### 1. ETASJE > VASKEROM

Det er ingen synlige avvik vedrørende montering av belegg mot klemring i sluket.

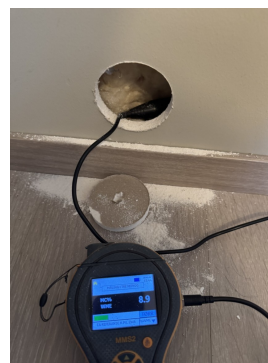
## 1. ETASJE > VASKEROM

Det er utført hulltaking mot våt sone, og det er ikke indikert avvik i vegg. Normale fuktmålinger i treverk ligger på 7,5-12,5
