# Tilstandsrapport

Enebolig

Brandvalvegen 33, 2216 ROVERUD

Befaringsdato: 11.11.2025

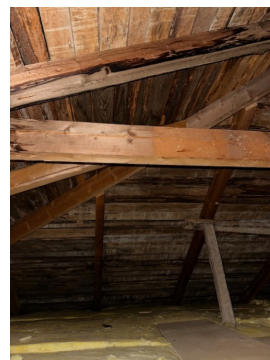
Valmet tak i trekonstruksjoner. Kaldt loft, med isolert etasjeskiller mellom 1 etg. og loft. Det er synlig fuktflekker i undertak (eldre?) samt noe svertesopp.

- Det er påvist fuktskjolder i undertak/takkonstruksjon.

Det bør gjennomføres nærmere undersøkelser for å avklare årsaken til fuktskjoldene i undertaket, samt vurdere om det er behov for utbedring.

**Kostnadsestimat: 20 000 - 100 000**

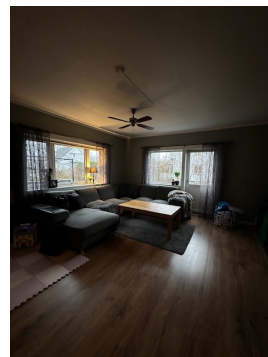
### TG 1 Overflater

Pene innvendig overflater med en normal bruksslitasje. Malte lister.

Gulv. Laminatgulv m/noe svell. Eikeparkett. Vinylbelegg. Betong (kjeller) TG 2.  
Vegger. Malt brystningspanel. Malt glassfiberstrie. Malt slett vegg. Malt panel. Malt mdf. veggplater. Betong (kjeller) TG 2.  
Tak. Slett malt tak. Tak-ess. Mdf. takplank.

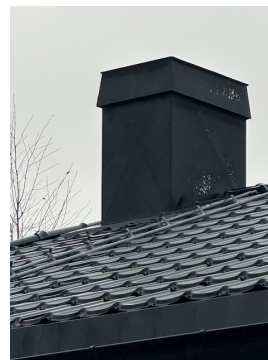
### TG 1 Pipe og ildsted

Enløps pipe i teglstein med peisovn m/glassdør i stue. Feierluke i bod i kjeller.

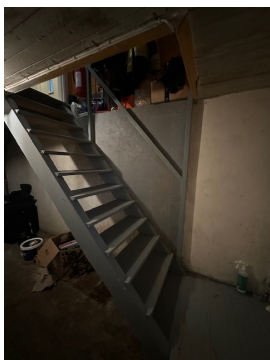
## Vurdering av avvik:

- Rekkverk må monteres for å lukke avviket.

**Kostnadsestimat: Under 20 000**

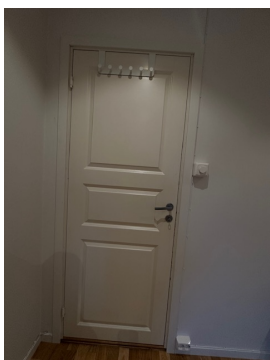
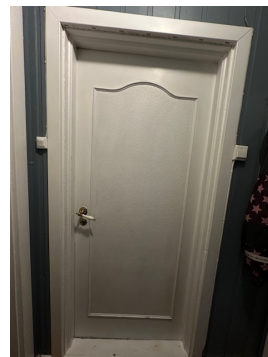
## ! TG 1 Innvendige dører

Formpresset dører fra 2005. Slette malte dører. Plankedører i kjeller.

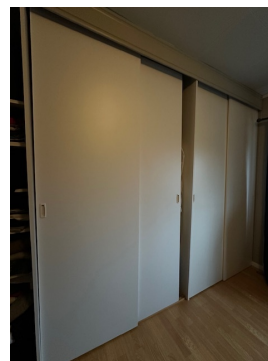
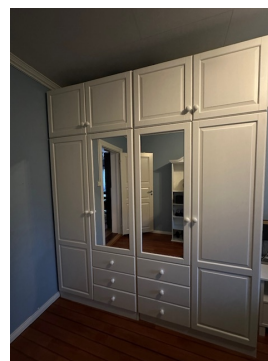
## ! TG 1 Andre innvendige forhold

Skyvedørsgarderoreskap i master soverom. Garderoreskap i ett soverom. Matbod med plassbygde hyller.

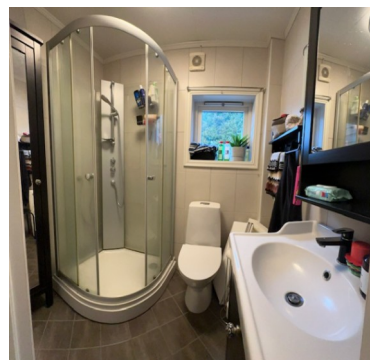
### ! TG 1 Sanitærutstyr og innredning

Benk med heldekkende vask (2012), overskap med speildør (2012), frittstående klosett (2022), dusjkabinett (2010). Blandebatteri på vask fra 2022.

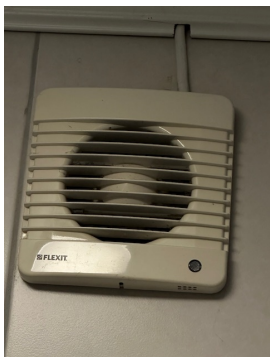
### ! TG 1 Ventilasjon

Veggmontert elektrisk styrt vifte

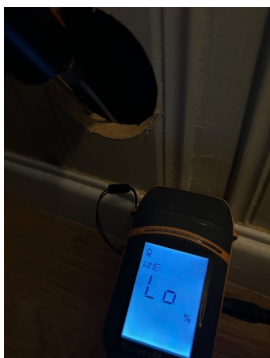
### ! TG 1 Tilliggende konstruksjoner våtrom

Det er boret hull i vegg. Fuktmåling med pigger inne i vegg - mot bad. Det påvises ikke fukt over normalen.

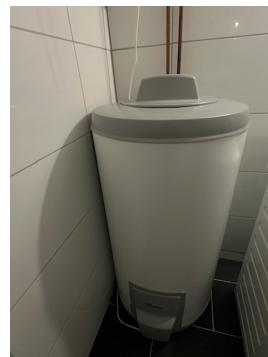
## ! TG 1 Varmtvannstank

"Nyere" 200 l varmtvannsbereider, plassert i vaskerom.

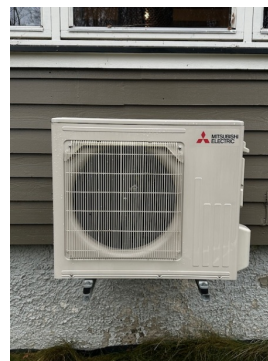
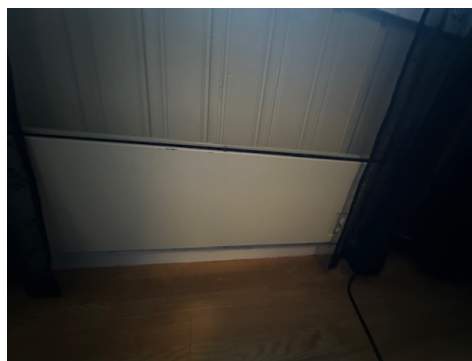
## ! TG 1 Andre installasjoner

Luft til luft varmepumpe fra 2020. Panelovner og elektrisk varmekabler i gulv på bad.
