# Tilstandsrapport

Fritidsleilighet

Fageråsen 992 A, 2420 TRYSIL

Rapportdato: 04.10.2025

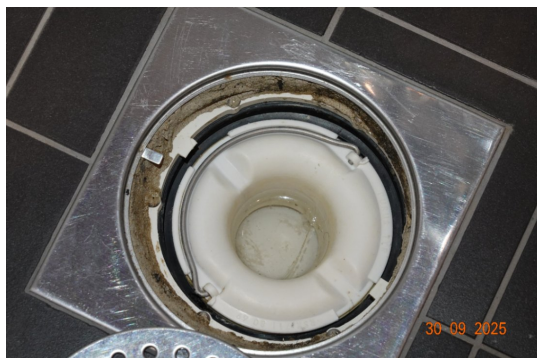
### ! TG 1 Sanitærutstyr og innredning

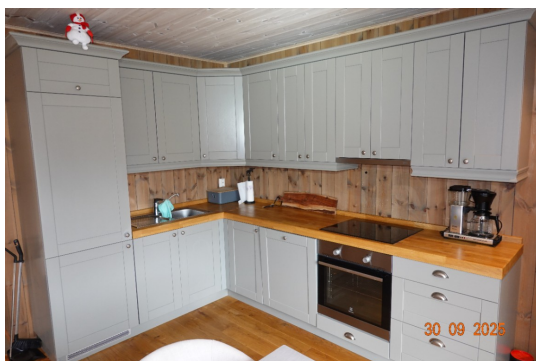
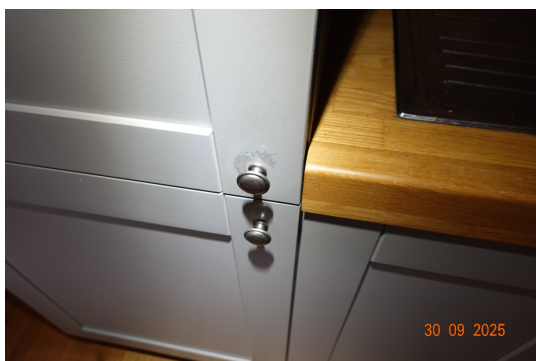
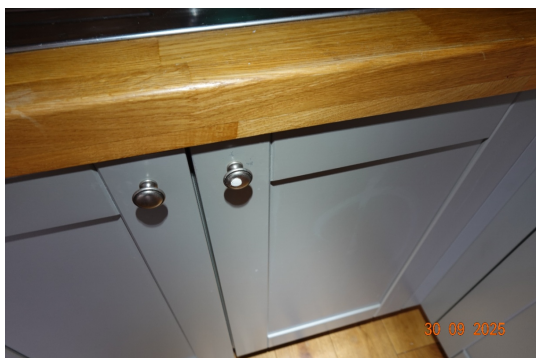
LEILIGHETEN I 1. ETASJE > STUE/KJØKKEN

## ! TG 2 Avtrekk

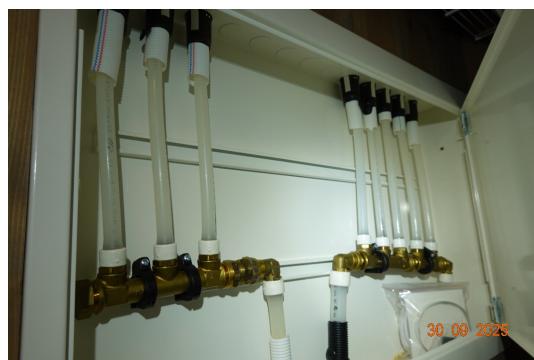
### ! TG 1 Vannledninger

Stoppekran plassert på teknisk rom/vaskerom.  
Koblingskap for vannrør i vegg på teknisk rom/vaskerom.  
Vannledninger av rør i rør. Delvis kobberør, delvis krommet.  
Varmekabel i vannledning.  
Etablert drensåpning for eventuelt lekkasjevann.  
Montert lekkasjestopper.

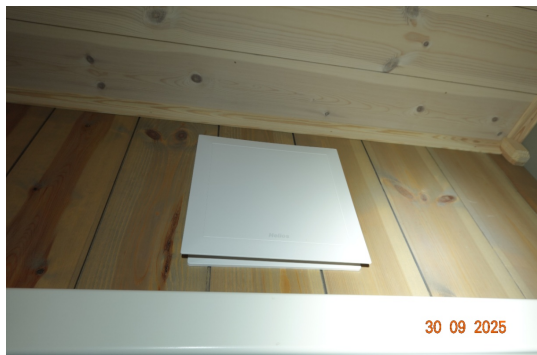
## ! TG 1 Andre VVS-installasjoner

Leiligheten varmes opp med vedfyring og elvarme.  
Varmekabler i entré/gang og baderomsgulv.
