# Tilstandsrapport

Boligbygg med flere boenheter

Gamle Trysilveg 2, 2414 ELVERUM

Befaringsdato: 28.04.2025

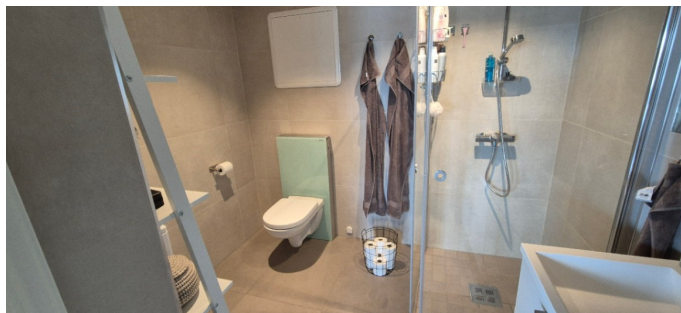
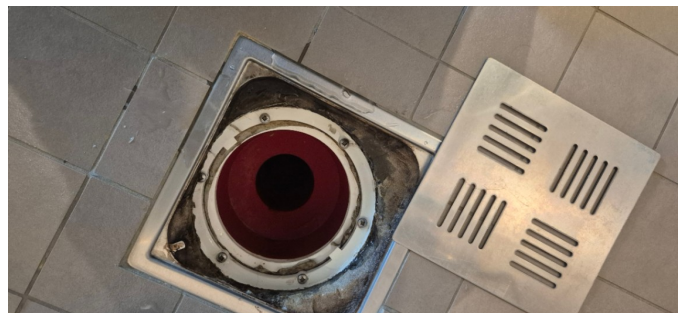
## 4. ETASJE > BAD

### ! TG 0 Sanitærutstyr og innredning

Fuktkvotemåling (vekt%) i konstruksjonen ble målt til 8,2.

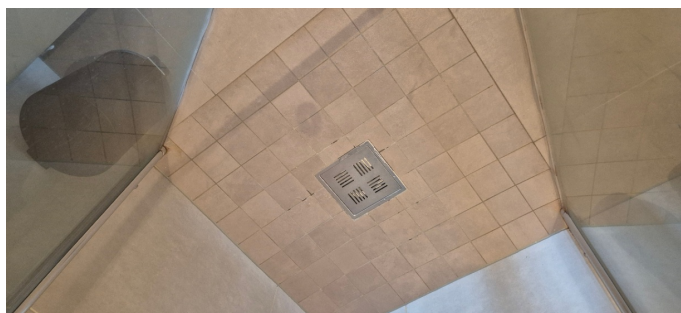
### ! TG 0 Sluk, membran og tettesjikt

Det er plastsluk og smøremembran med dokumentert utførelse. Sjekklister og kontrollerklæringer fra utførende entreprenører.

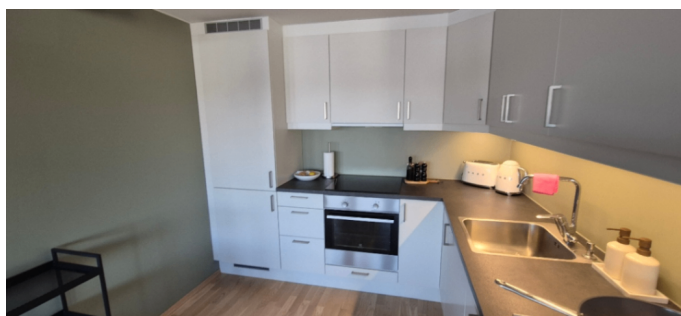
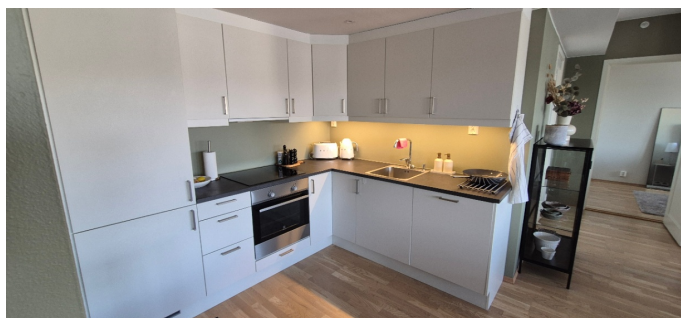
### 4. ETASJE > STUE/KJØKKEN

#### ! TG 0 Overflater og innredning

Kjøkkenet har innredning med profilerte fronter. Benkeplaten er av laminat. Det er kjølfrysenskap, oppvaskmaskin, platetopp, stekeovn, vannstoppsystem og komfyrvakt.

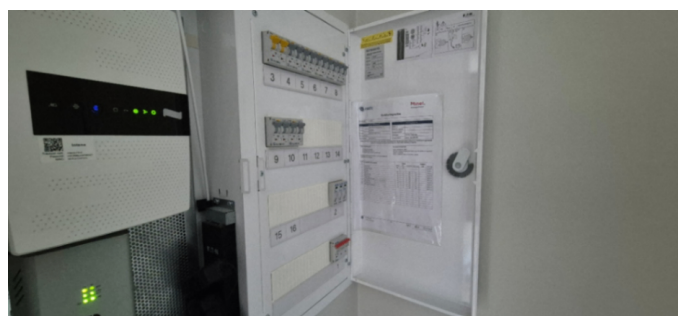
## Inntak og sikringsskap

10. Er det tegn på at kabelinnføringer og hull i inntak og sikringsskap ikke er tette, så langt dette er mulig å sjekke uten å fjerne kapslinger?  
**Nei**
11. Finnes det kursfortegnelse, og er den i samsvar med antall sikringer?  
**Ja**
12. Foreta en helhetsvurdering av det elektriske anlegget, dets alder, allmenne tilstand og fare for liv og helse. Bør det elektriske anlegget ha en utvidet el-kontroll?  
**Nei**
