Tilstandsrapport

Enebolig

Trollbærveien 22, 4634 KRISTIANSAND S

Befaringsdato: 27.06.2025

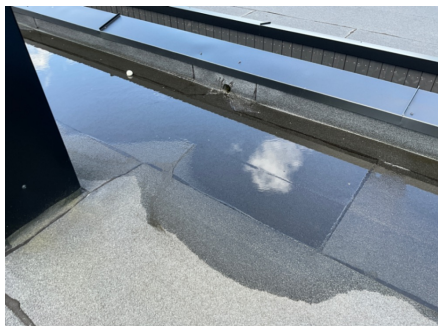
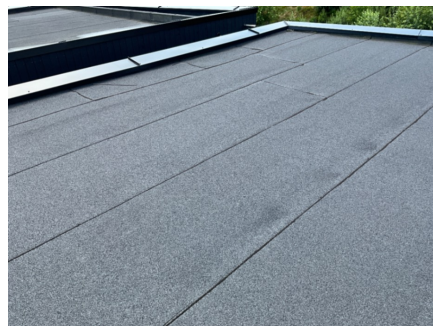
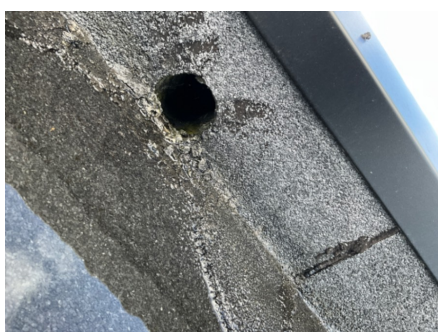
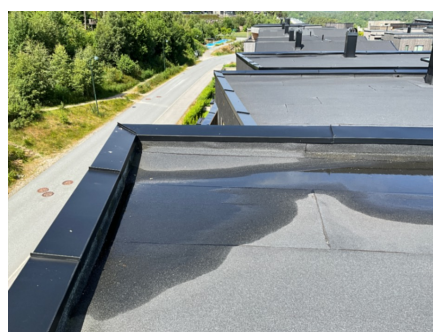
Takflaten er kontrollert i hht forskrift. Det er registrere lite på takflatene, renner/sluk er undersøkt, taket har overløp/utløp. Det er ikke registrert avvik i forbindelse med oppkant, beslag eller rørgjennomføringer.

- Lokal utbedring må utføres.

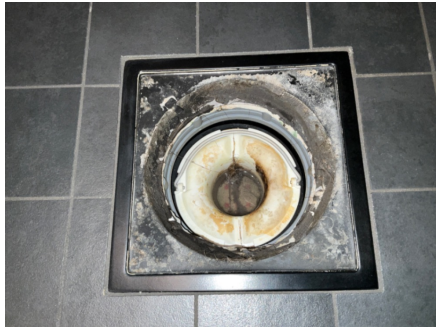
2. ETASJE > BAD

Hulltaking er foretatt uten å påvise unormale forhold. Hulltaking er foretatt på soverom bak våtsone for dusjen. Fuktkvotemåling (vekt%) i konstruksjonen ble målt til under 6.

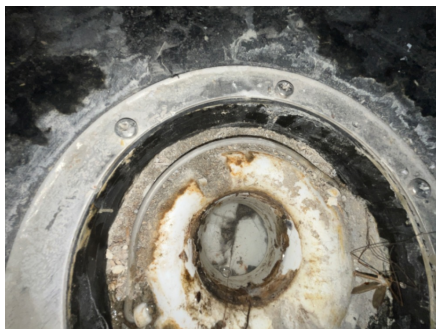
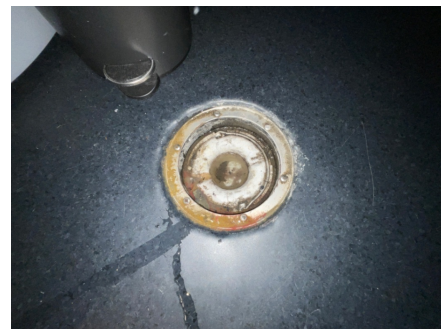
1. ETASJE > VASKEROM

Det er plastsluker og synlig vinylbelegg som tettesjikt.
