Tilstandsrapport

Fritidsbolig

Brunstadveien 200 , 3159 MELSOMVIK

Befaringsdato: 17.04.2026

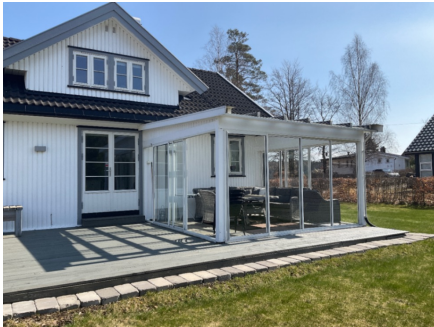
Innglasset terrasse.

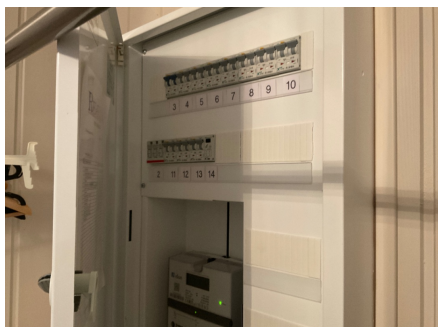
Sikringskap

10. Er det tegn på at kabelinnføringer og hull i inntak og sikringsskap ikke er tette, så langt dette er mulig å sjekke uten å fjerne kapslinger?
Nei
11. Finnes det kursfortegnelse, og er den i samsvar med antall sikringer?
Ja
12. Foreta en helhetsvurdering av det elektriske anlegget, dets alder, allmenne tilstand og fare for liv og helse. Bør det elektriske anlegget ha en utvidet el-kontroll?
Nei
